ST-MAURICE

MAISON GRAND-RUE 74-76-78

EXAMEN ARCHÉOLOGIQUE
PRÉLIMINAIRE (5 juillet 2018)

LOCAUX L 3.1, 3.2, 3.3
Intervention de février 2020

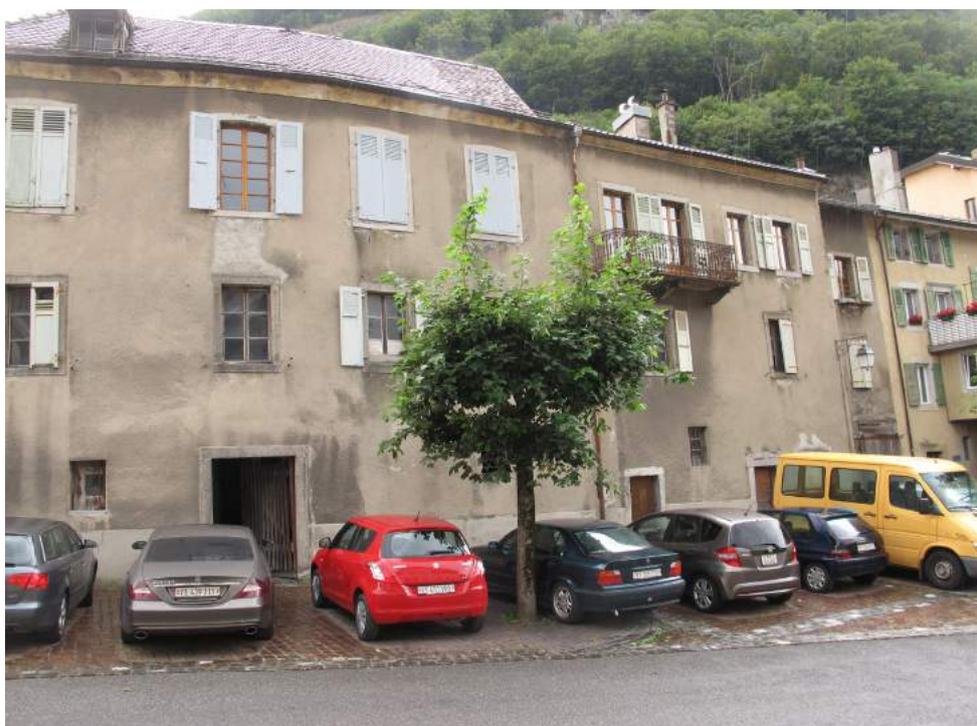
Façade orientale du bâtiment, vue du sud-est

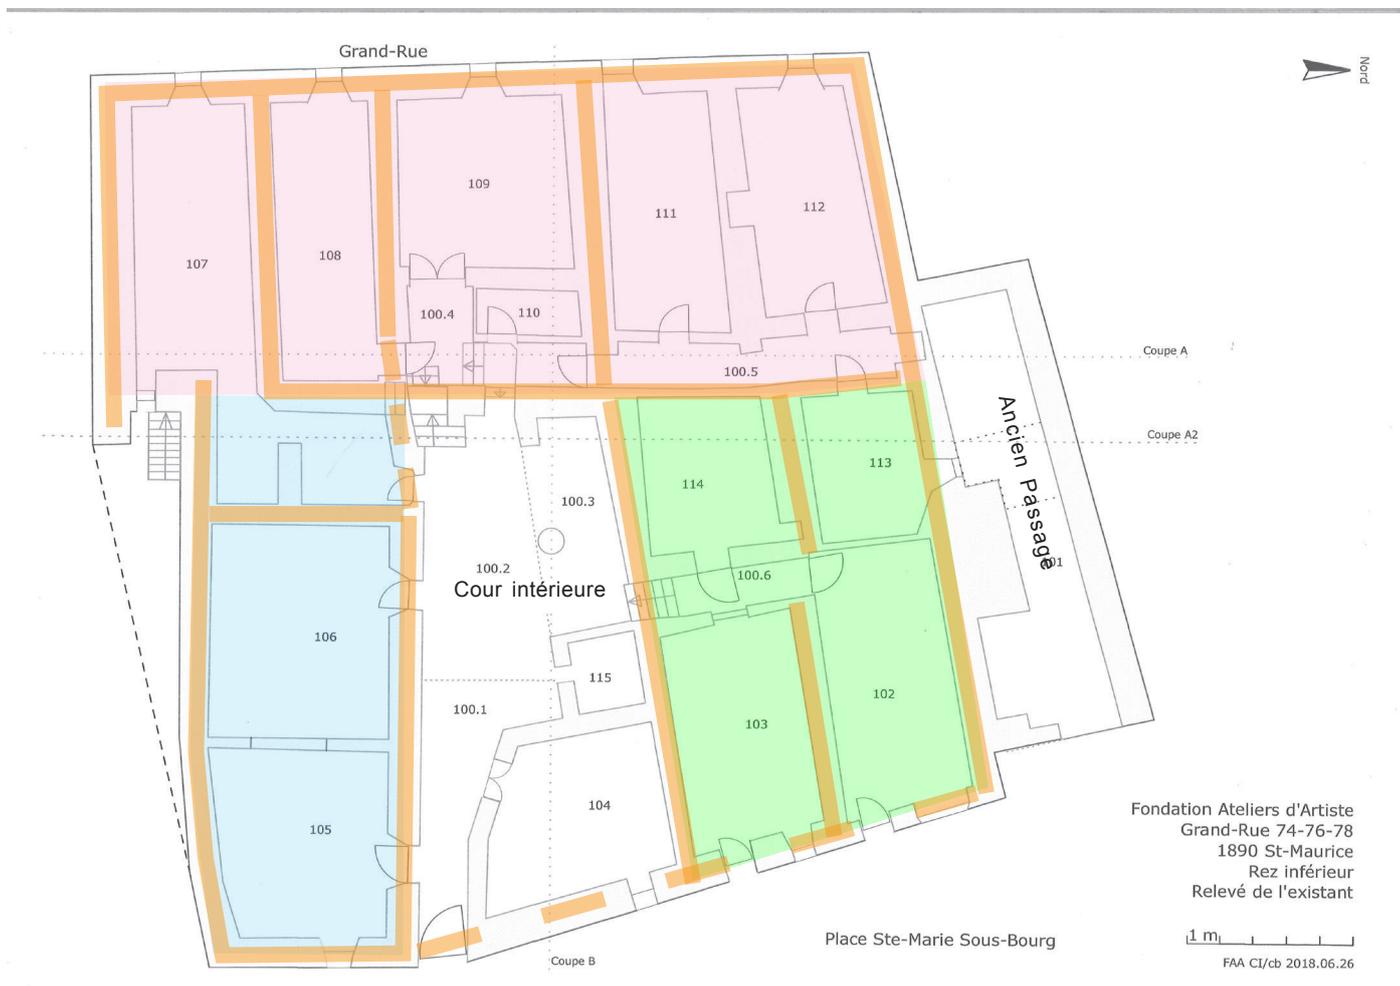
L'examen du plan du rez-de-chaussée (**Fig. 1**) fournit des indications sur l'articulation de l'édifice. La détermination des murs porteurs¹ met en évidence une particularité. Hormis les parois de l'escalier de pierre, qui serait plus récent que le bâtiment, et les façades, les porteurs sont presque tous orientés est-ouest. Un seul est orienté nord-sud. Cette observation pourrait renvoyer à une époque ancienne, où le tissu urbain se composait de bâtiments longs, étroits et hauts, dont les murs-pignons étaient alignés sur les rues principales.

Actuellement, l'édifice semble composé de trois corps de bâtiments d'orientation propre à chacun: l'un s'aligne sur la Grand Rue (**Fig. 1**, rose) ; le deuxième constitue l'angle sud-est et est aligné sur la ruelle sud (**Fig. 1**, bleu) ; le troisième, formant l'angle nord-est est un quadrilatère irrégulier, dont les façades sont réglées sur la rue de la Fontaine Vive à l'est et sur un ancien passage couvert au nord (**Fig. 1**, vert). Dans les étages, ce schéma devient moins perceptible, sauf pour le corps de bâtiment aligné sur la Grand-Rue. Cette distribution ne peut pas être confirmée par les relations chronologiques entre maçonneries à ce stade de l'étude.

Fig. 1. Plan du rez inférieur, sur lequel ont été reportés les emprises des trois corps de bâtiments actuels (rose, bleu, vert) et les murs-porteurs (jaune). Sur la base du plan de la Fondation Ateliers d'Artiste.

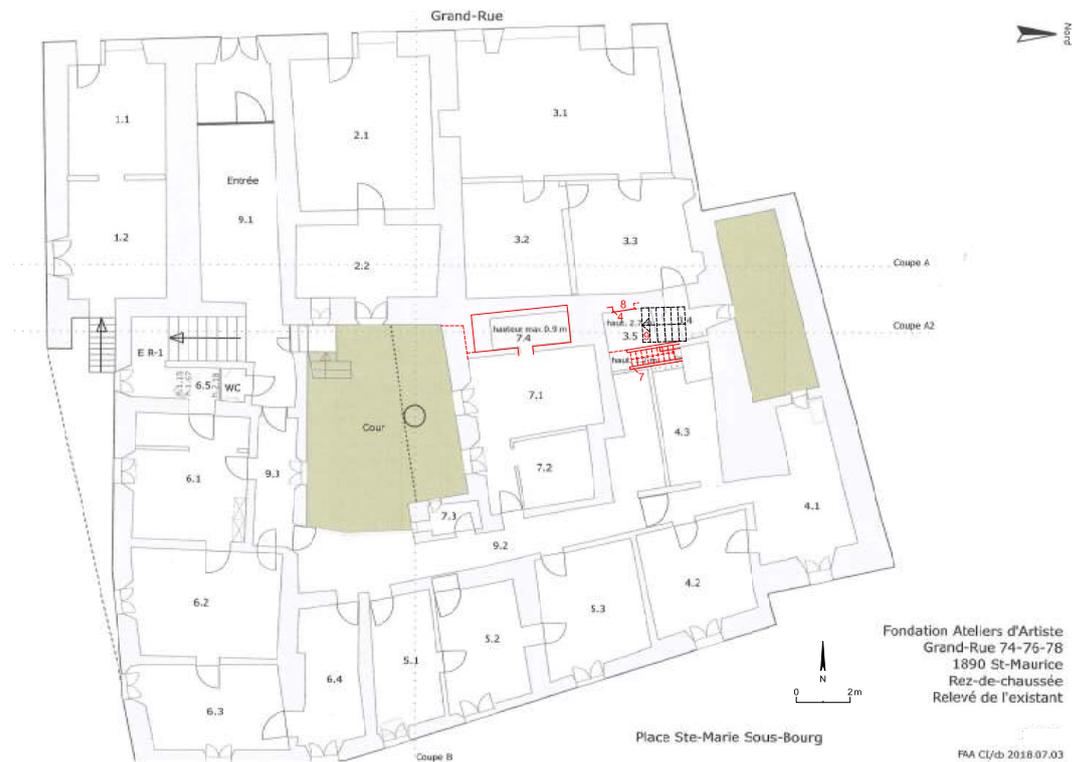
Fig. 2. Plan du rez-de-chaussée du bâtiment. En rouge, les éléments archéologiques observés sur place. Sur la base du levé effectué par la Fondation Ateliers d'Artiste.

4: porte dont les piédroits sont en plâtre surcuit (rosâtre) dans une paroi de 0,20 m d'épaisseur, construite et crépie avec 7: escalier en bois dont il reste les limons dans le local 3.4 / 4.3.

8: bouchon de la porte (4) constitué de fragments de démolition (mortier et pierre) non liés.

9: petit escalier actuel en bois montant du local 19.3 au corridor 19.2

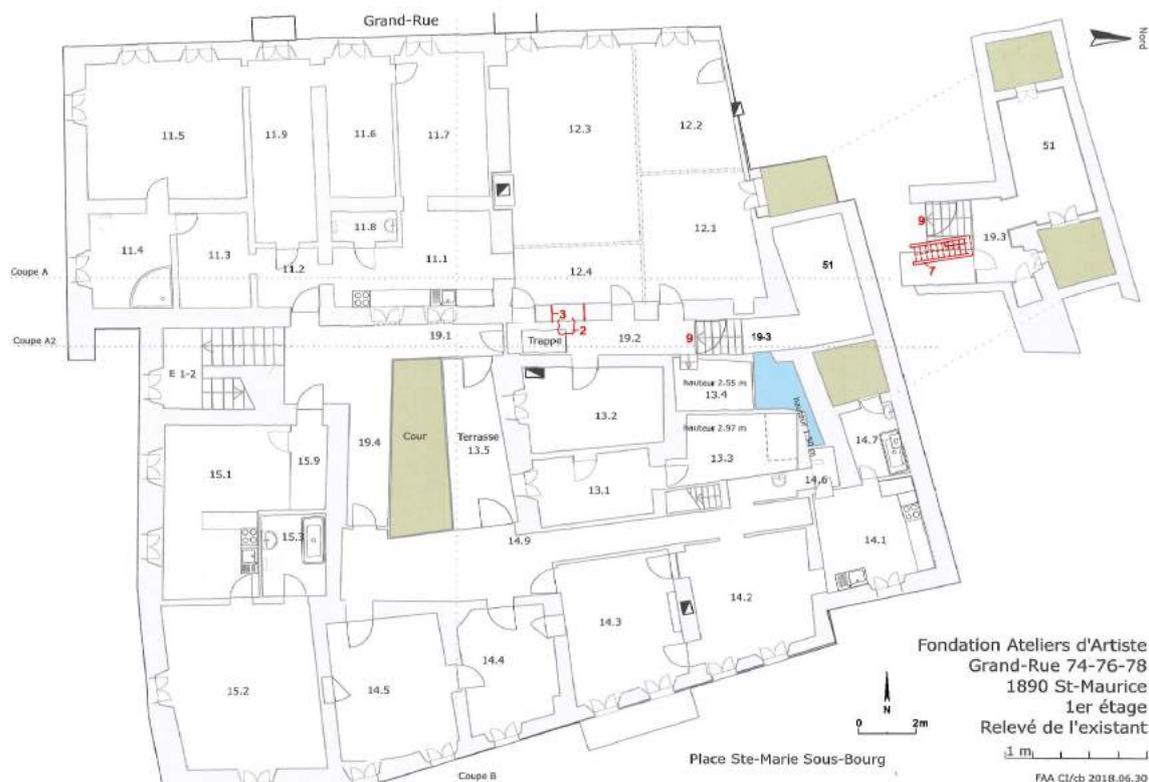
Fig. 3. Plan du 1er étage du bâtiment. En rouge, les éléments archéologiques observés sur place. Sur la base du levé effectué par la Fondation Ateliers d'Artiste.

2: reste d'un sol en carrons associé à la porte (3).

7: escalier en bois dont il reste les limons dans le local 3.4 / 4.3.

9: petite rampe d'escalier actuelle reliant le couloir 19.2 et les locaux L19.3 et L51

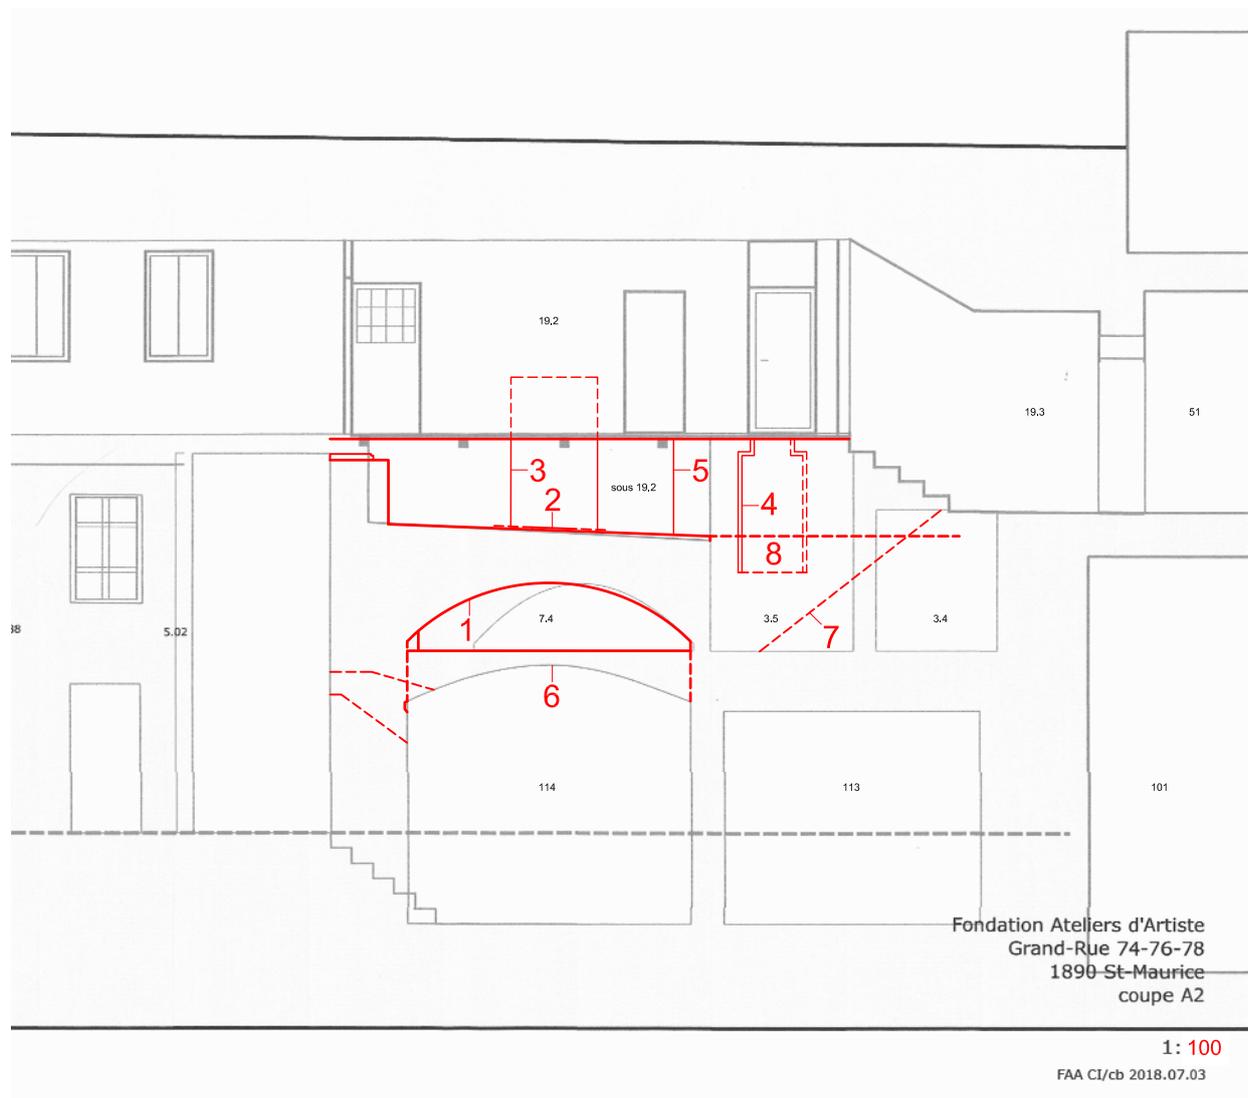
Fig. 4. Coupe nord-sud, vue ouest, du bâtiment à la hauteur des locaux L7.4 et L3.4. En **rouge**, les éléments archéologiques observés sur place. Sur la base du levé effectué par la Fondation Ateliers d'Artiste.

- 1: ancienne voûte de cave, dont un tronçon est conservé dans le local bas L7.4
- 2: reste d'un sol en carrons associé à la porte (3).
- 3: piédroits nord et sud d'une porte aujourd'hui bouchée
- 4: porte dont les piédroits sont en plâtre surcuit (rosâtre) dans une paroi de 0,20 m d'épaisseur, construite et crépie avec le même mortier
- 5: limite verticale interprétée comme la reconstruction de la paroi en plâtre surcuit.
- 6: voûte actuelle de la cave L114, construite à la suite de la démolition de la voûte (6) et de la modification des niveaux de marche (ajout d'un niveau supplémentaire?).
- 7: escalier en bois dont il reste les limons-porteurs dans le local 3.4 / 4.3.
- 8: bouchon de la porte (4) constitué de fragments de démolition (mortier et pierre) non liés.

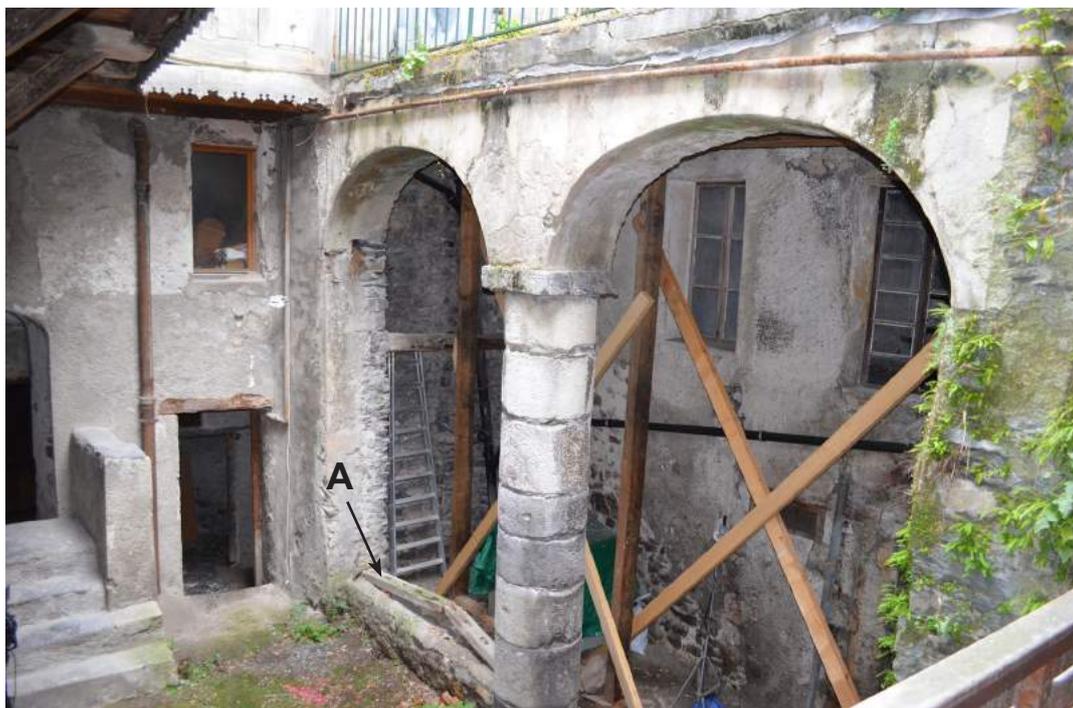
L'arcade formant le côté nord du rez-de-chaussée de la cour et portant la terrasse du rez-de-chaussée supérieur semble une création assez récente dans cette cour (**Fig. 11**). Elle relève du même esprit que les galeries de bois des côtés ouest, sud et est : l'agrément (**Fig. 12**). Cette cour de morphologie très confinée était vraisemblablement utilisée au départ comme lieu d'activités domestiques (poulailler, clapier à lapins, lessive, débitage du bois de chauffage, entrepôt, récolte des eaux usées, entrée des livreurs, etc...) par tous les résidents. Elle assurait aussi l'accès aux caves. Le mode de vie étant devenu plus individuel au 19^e siècle, l'usage d'un tel endroit n'était plus adapté ; la cour n'a plus eu comme fonction que celle d'accès aux caves. La construction des galeries et terrasse dans les étages, assombrissant à cette occasion le bas de la cour, a certainement été entreprise à cette époque (**Fig. 12**). Le pilier central de la colonnade pourrait être constitué d'éléments anciens récupérés lors d'excavations dans les caves. En effet des vestiges d'édifices anciens (romains et haut Moyen Age) ont été mis au jour à peu de distance, sous le parvis de l'Hôtel de ville à 2 m de profondeur (en 2004), sous le parvis de la basilique à 0,80 m sous la chaussée (en 2012-13), mais aussi dans les rues environnantes lors de la pose des collecteurs d'égout en 1911. En outre, les ruines de l'église de Notre-Dame-sous-le Bourg⁴ ayant été démantelées au cours du 18^e siècle jusqu'en 1810, des éléments architectoniques ont pu être récupérés à cette époque.

Fig.11. La cour intérieure et son arcade, vus du sud-est. L'arcade soutient une terrasse probablement créée récemment (19^e siècle?). Les tambours du pilier central sont des remplois: ils proviennent peut-être du sous-sol excavé de la maison, ou de la récupération des matériaux de démolition de l'église Notre-Dame-le Bourg située au sud de la maison, incendiée en 1693, démantelée au cours du 18^e siècle et totalement disparue en 1810.
A: sablière basse de la paroi d'un local aménagé sous l'arcade.

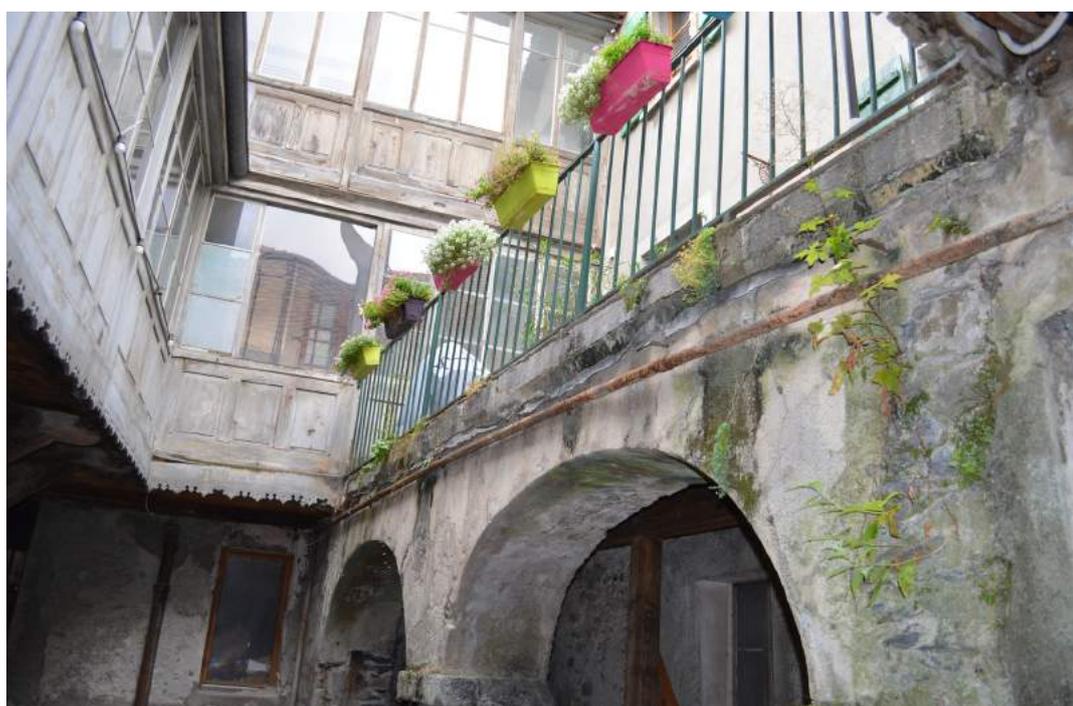
Fig. 12. La cour intérieure, vue de l'est. La terrasse et les galeries vitrées pourraient avoir été créées au 19^e siècle.

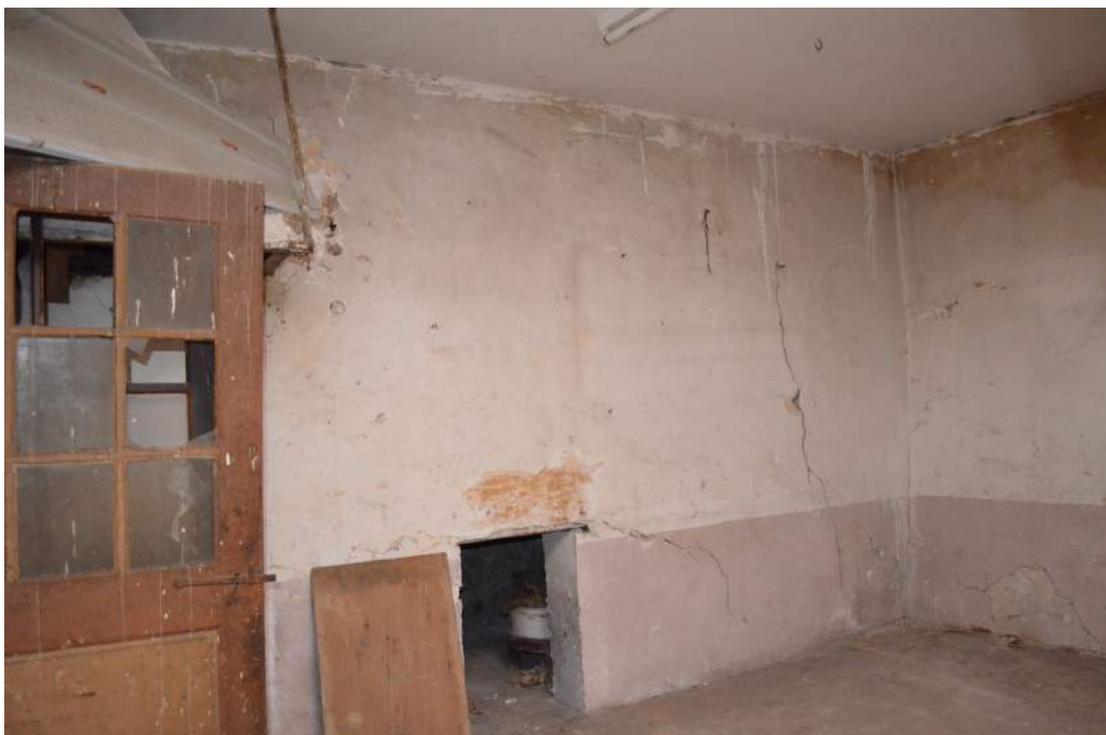
Un petit espace couvert d'une voûte (Fig. 4, 1) se trouve à l'ouest de la cuisine et est accessible depuis celle-ci grâce à une porte basse (Fig. 13). L'*intrados* de la voûte se situe 0,90 m au-dessus du sol de carrons. La maçonnerie de la paroi ouest de la cuisine est construite en partie en sous-œuvre de la voûte (Fig. 14).

Fig. 13. Local 7.1, paroi ouest, vue du sud-est. La petite porte donne accès à un cellier ou à la réserve de bois, dont le plafond est un tronçon conservé d'une ancienne voûte.

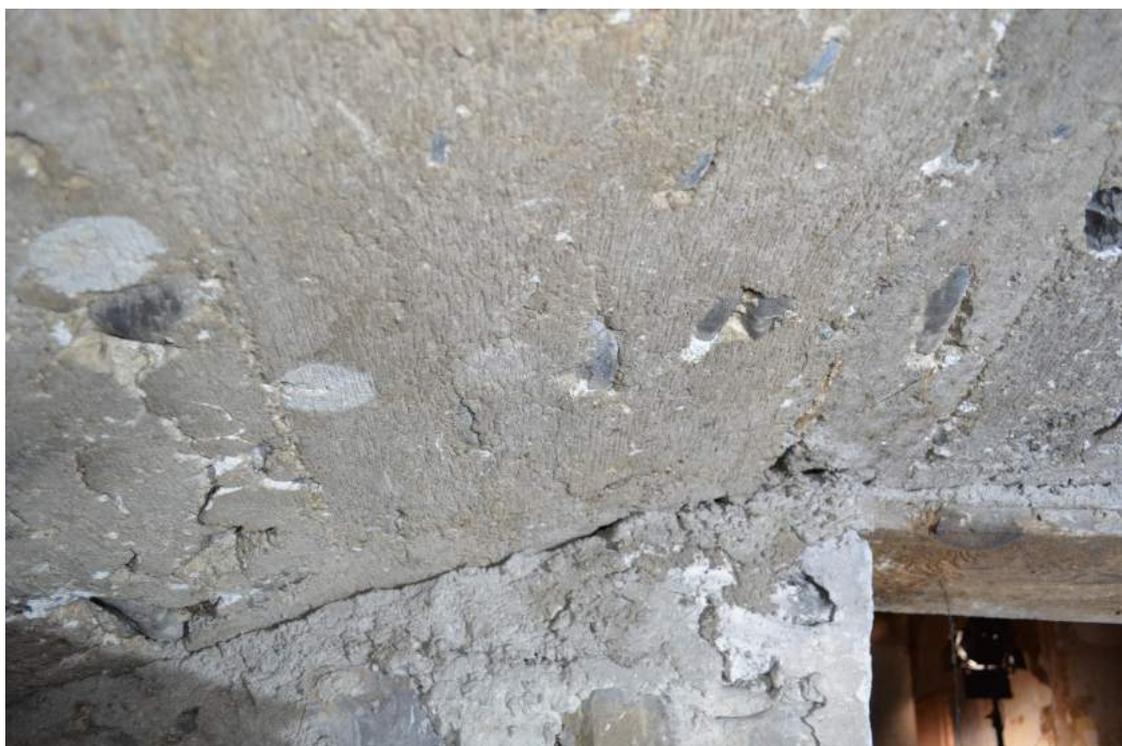
Fig. 14. Intrados de l'ancienne voûte (1) couvrant le local bas L7.4 attenant à la cuisine, vu de l'ouest. Les empreintes de coffrage de la voûte sont visibles au-delà de la paroi ouest de la cuisine L7.1.

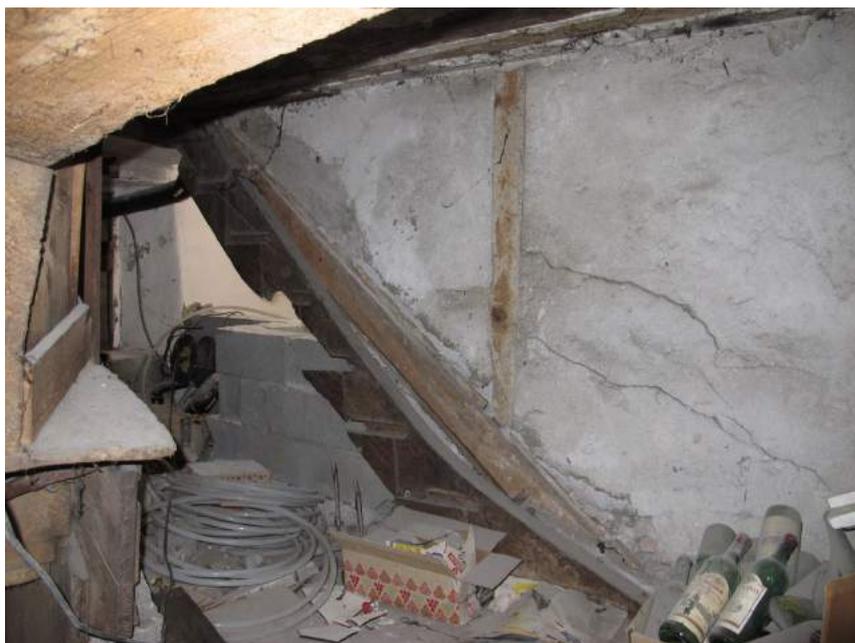
Fig. 16. Local L4.3, extrémité ouest, vu du sud-ouest. La poutre incinée est le limon porteur oriental d'un escalier de bois montant depuis ce niveau de marche au niveau du local L19.3.

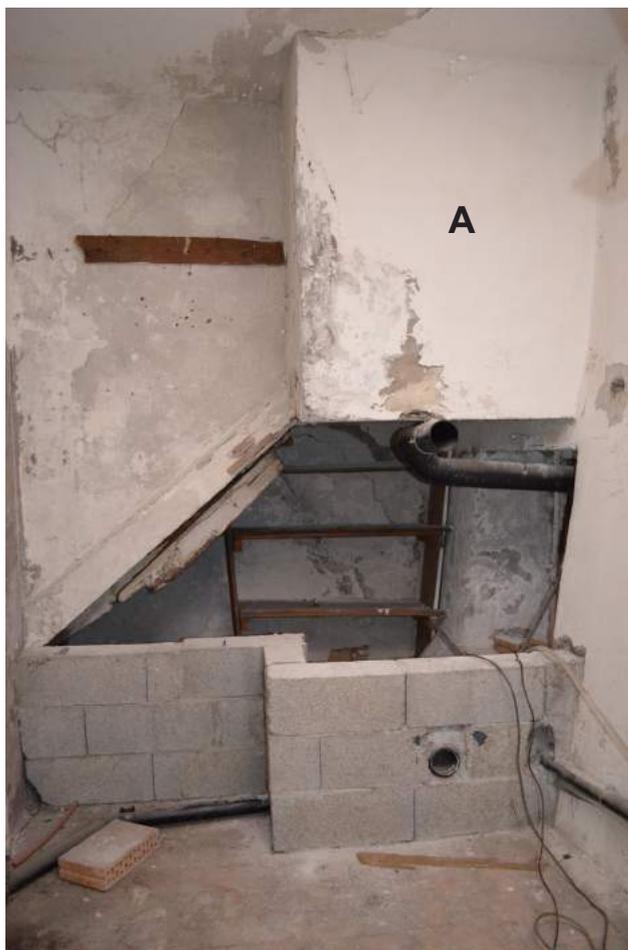
Fig. 17. Local L4.3, extrémité ouest, vu de l'est.
A: «coffre» en bois couvert de plâtre, dont l'interprétation est incertaine.

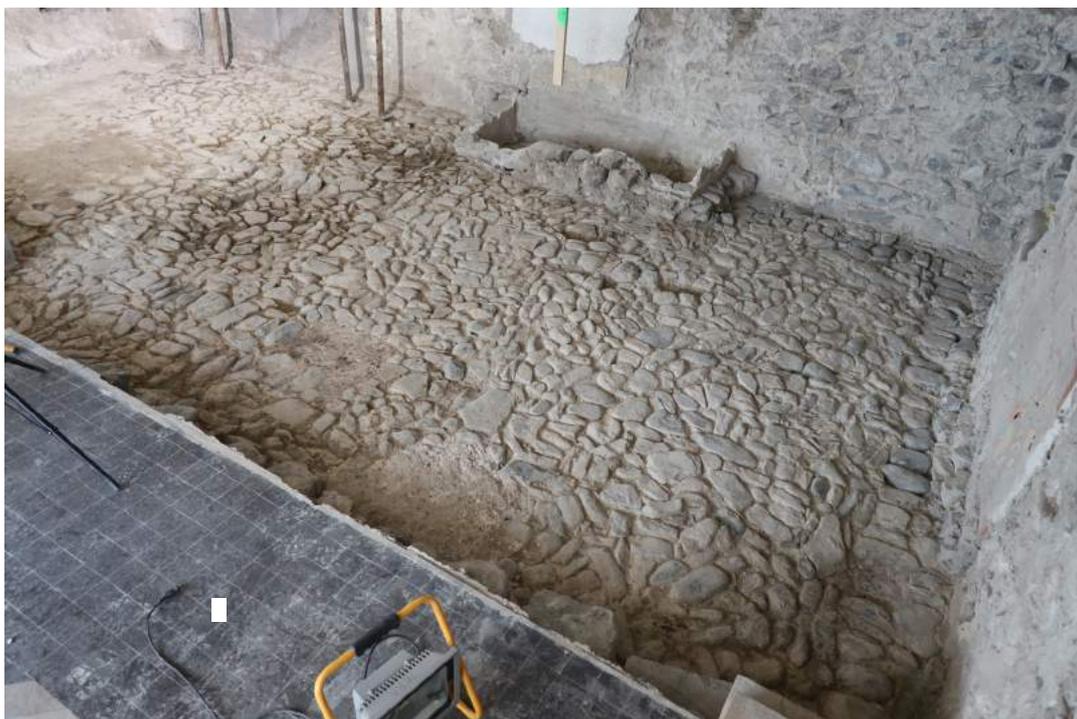
Fig. 2. Sol en pierres (10) de la grande salle L.3.1 - 3.2 - 3.3, vu du sud-ouest. Les rubans de pierres plates juxtaposées délimitent des plages quadrangulaires décoratives.

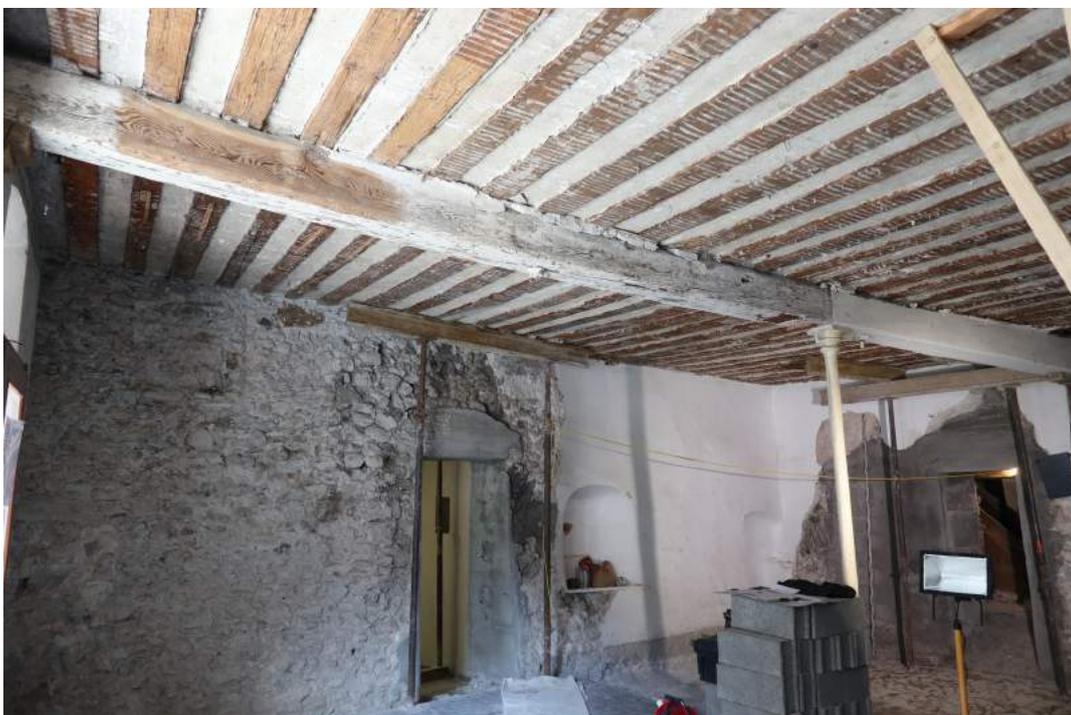
Fig. 3. Plafond de la grande salle L. 3.1 - 3.2 - 3.3, vu du sud-ouest. Les solives ont une portée de 8,50 m qui a nécessité leur renforcement par un sommier. Leur datation par dendrochronologie fournirait la date d'utilisation de cette grande salle de réunion ou de réception.

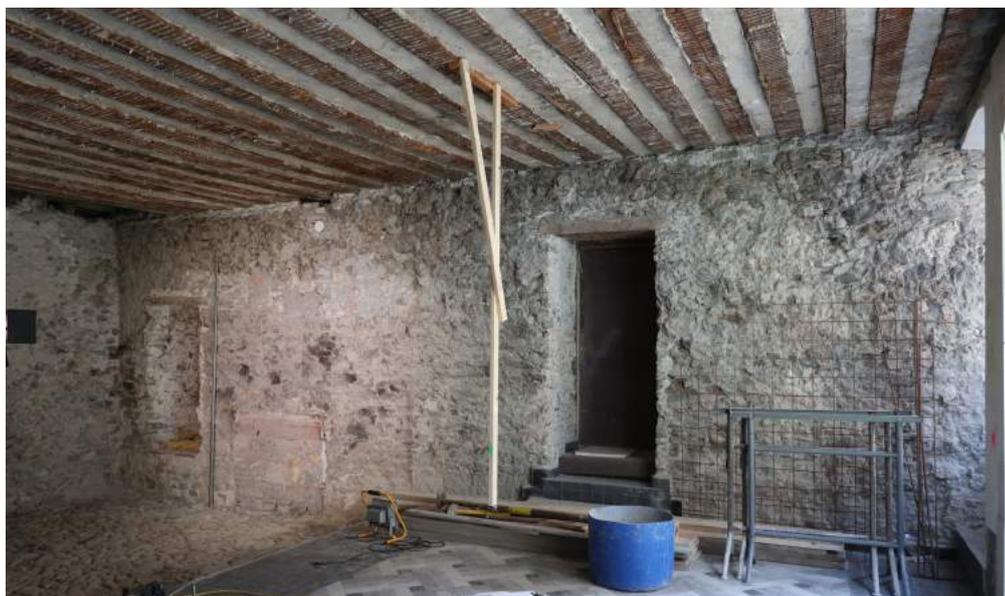
Fig. 4. Paroi sud présentant une seule phase de construction.

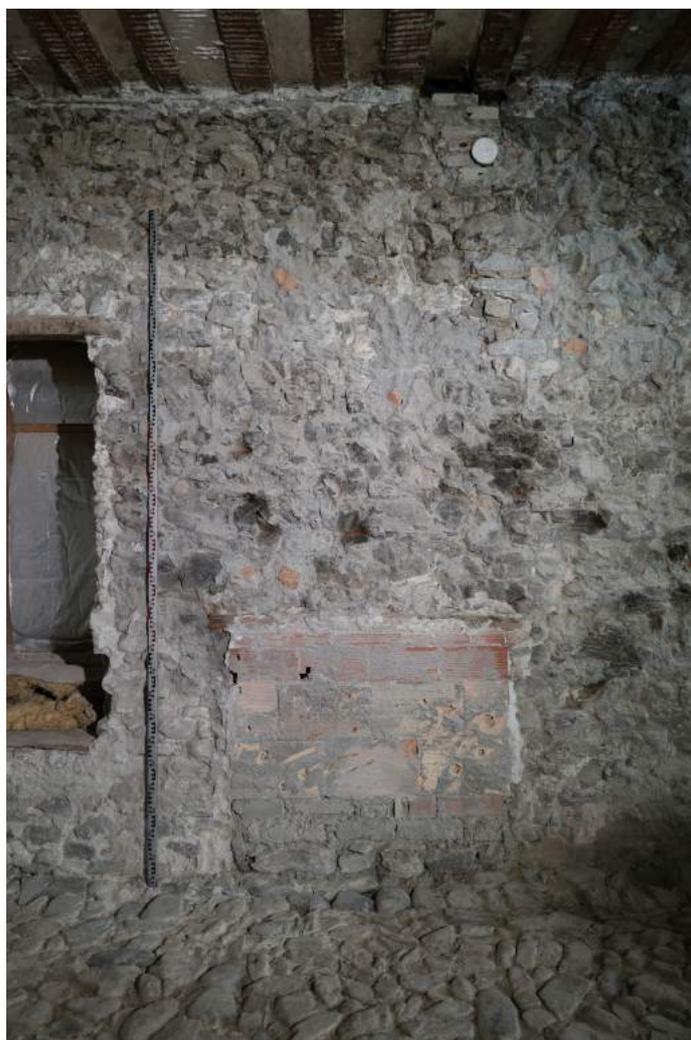
Fig. 5. Cheminée (bouchée) aménagée lors de la construction de la paroi sud. Elle a été remplacée par un poêle comme l'indique le tuyau de poêle encore visible dans le haut de la paroi.

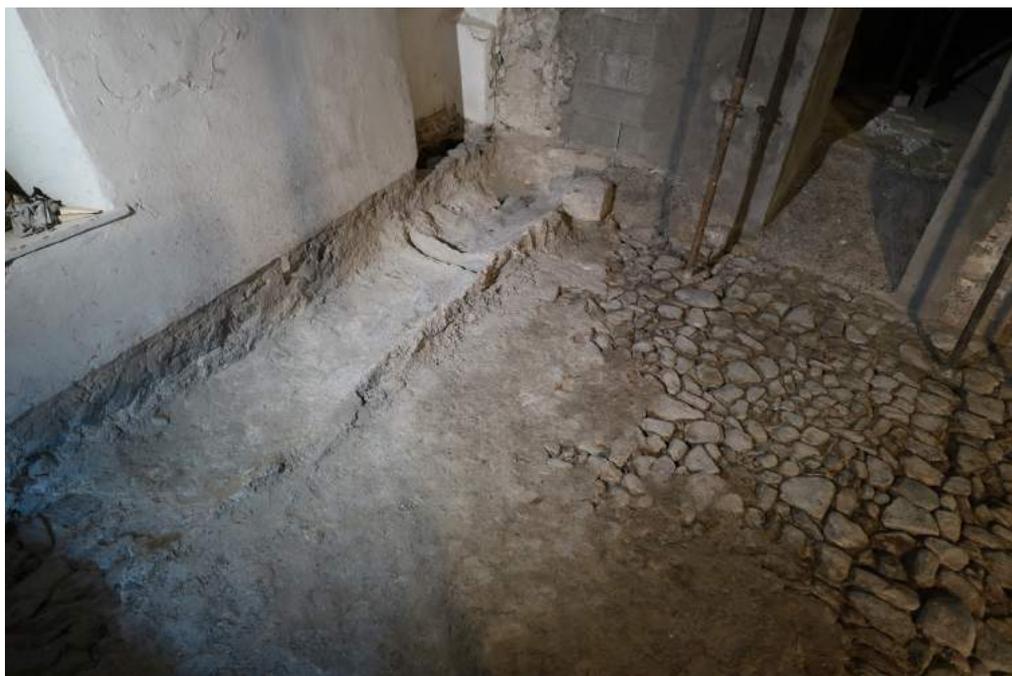
Fig. 7. Fonds de cuves de stockage contre la paroi nord de la salle transformée en caves, vue du sud-ouest.

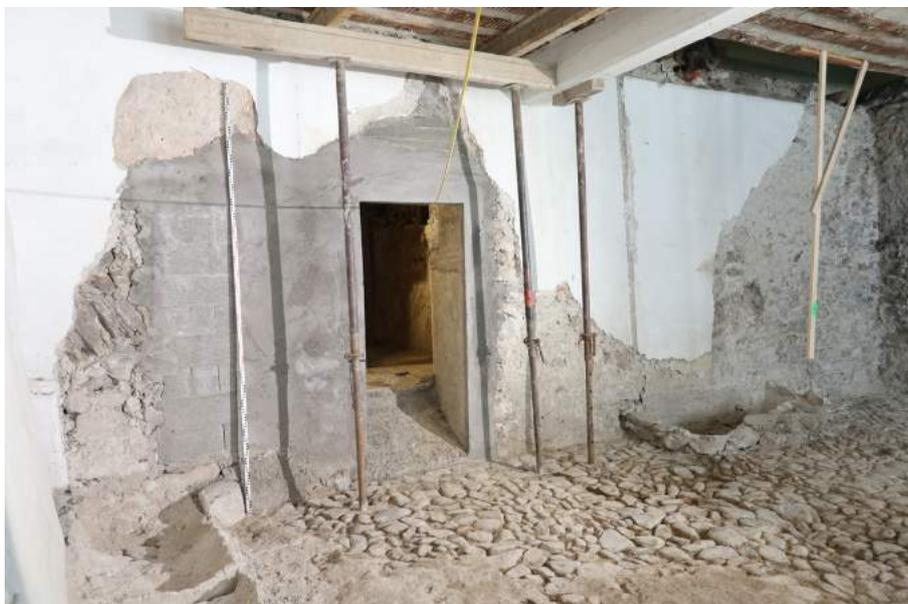
Fig.11. Petits voussoirs de l'arc (15) d'une porte ou d'une fenêtre conservés dans le piédroit de la porte récemment percée dans la paroi nord. Ils attestent l'existence d'un niveau de sol antérieur, près d'1,00m plus bas que maintenant. Vue du sud-est.

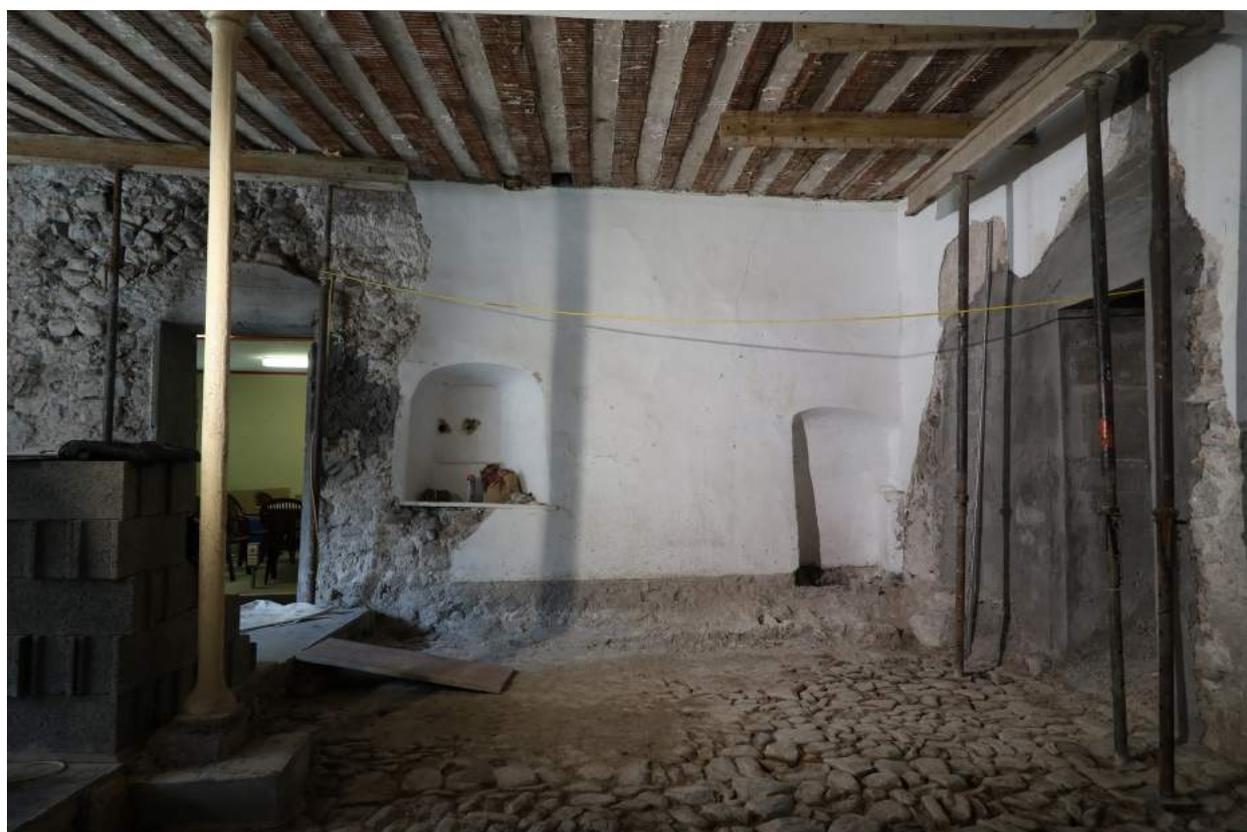
Fig. 12. La relation chronologique entre les parois est et nord est masquée par le crépi conservé. Vue du sud.

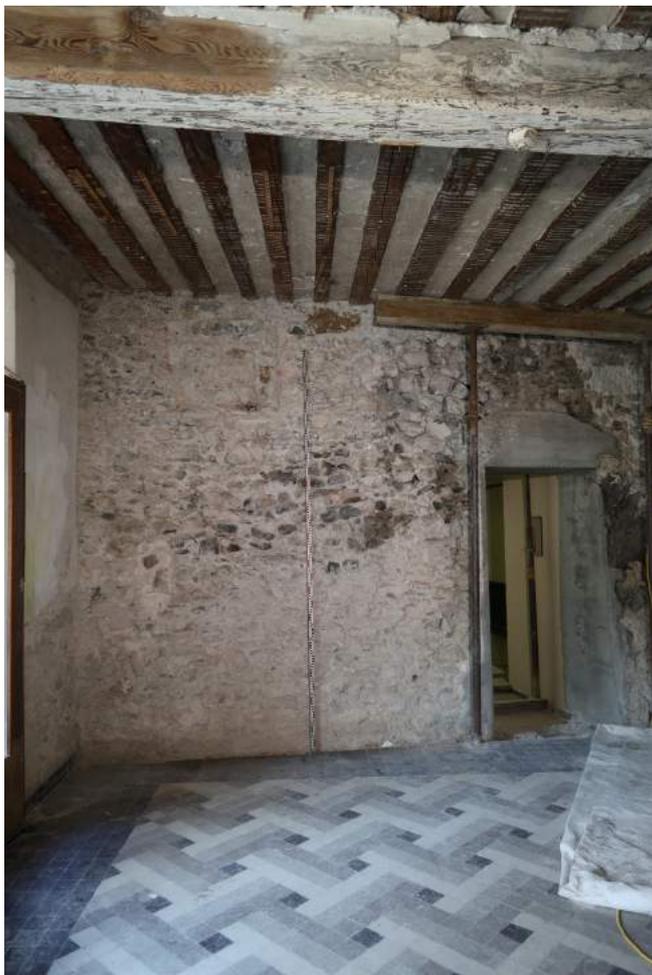
Fig. 13. Paroi nord, composée de plusieurs types de maçonnerie, se rapportant à des époques de construction différentes. Vue du sud.

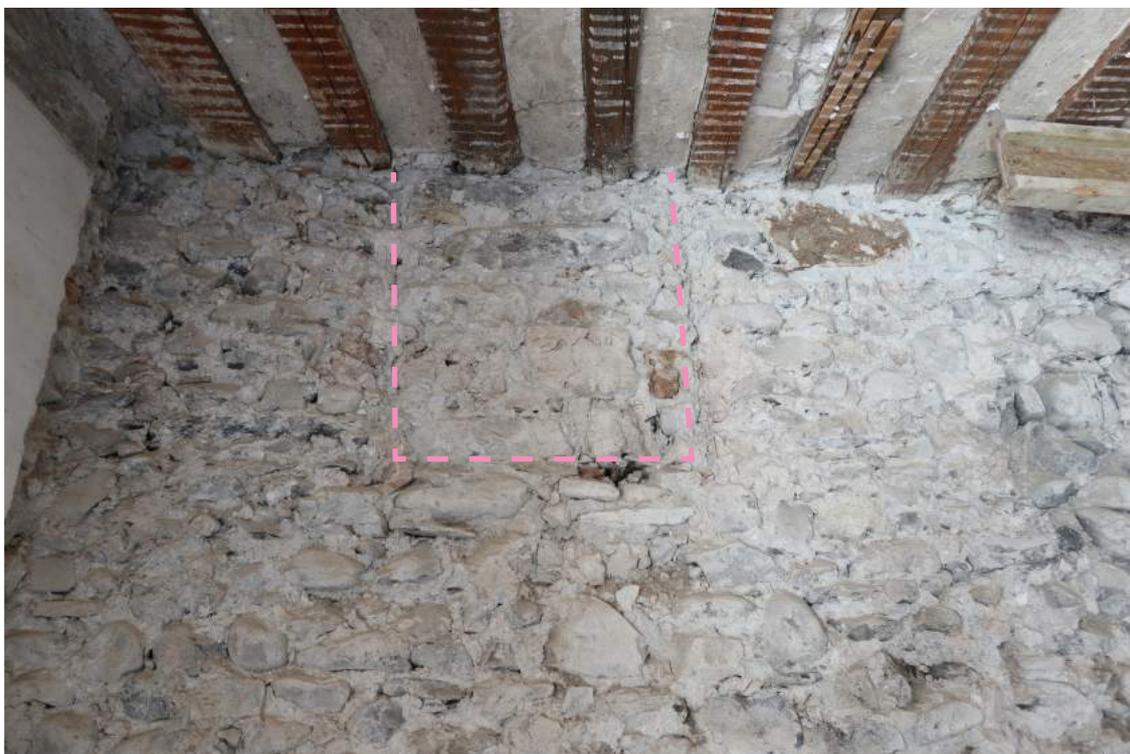
Fig. 14. Partie inférieure d'une ouverture dans le haut de la paroi nord, coupée par le solivage. Vue du sud.

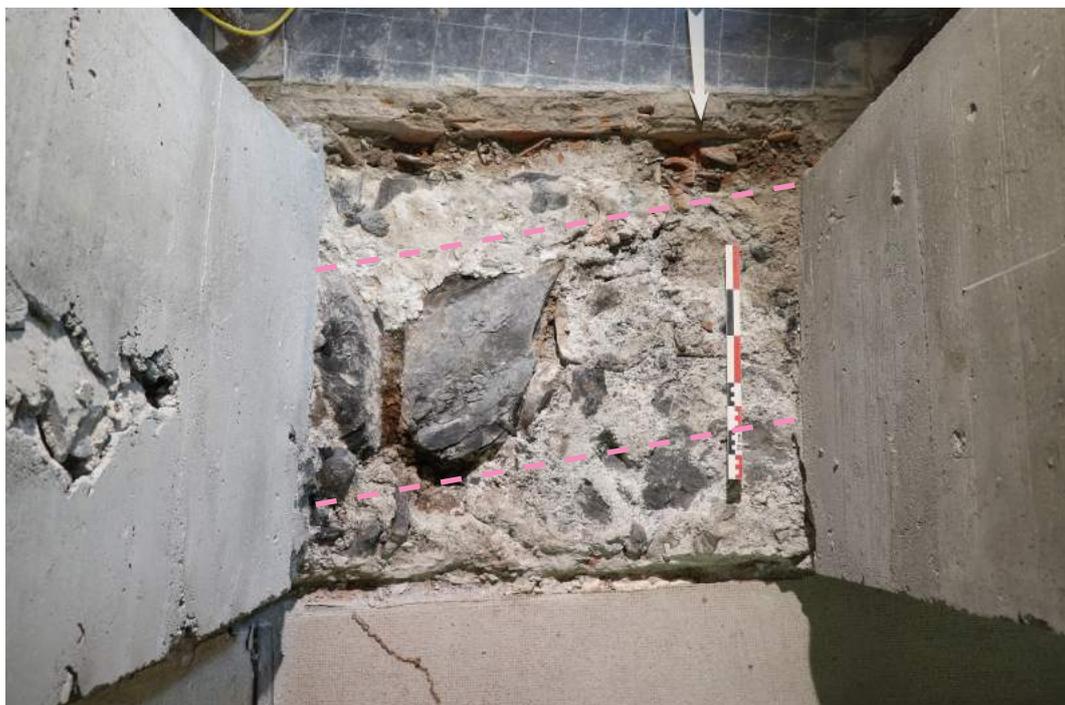
Fig. 15. Seuil de la porte récemment percée dans la paroi nord, vue depuis le nord. Les traits-tirés roses délimitent une probable paroi plus ancienne corrigée par des maçonneries la doublant de part et d'autre.

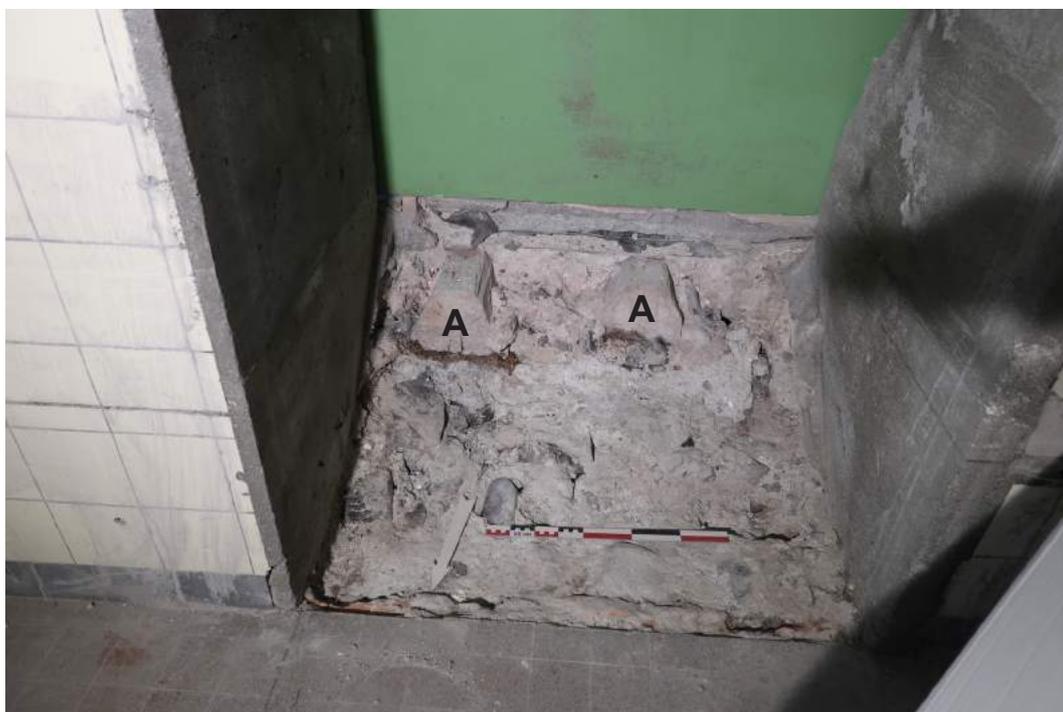
Fig. 16. Seuil de la porte récemment percée dans la paroi nord du local L 4.1, vu du nord.
A: extrémités des solives portant le sol du local aménagé au-dessus de l'ancienne ruelle reliant la Grand-Rue à la rue de l'Eau Vive.

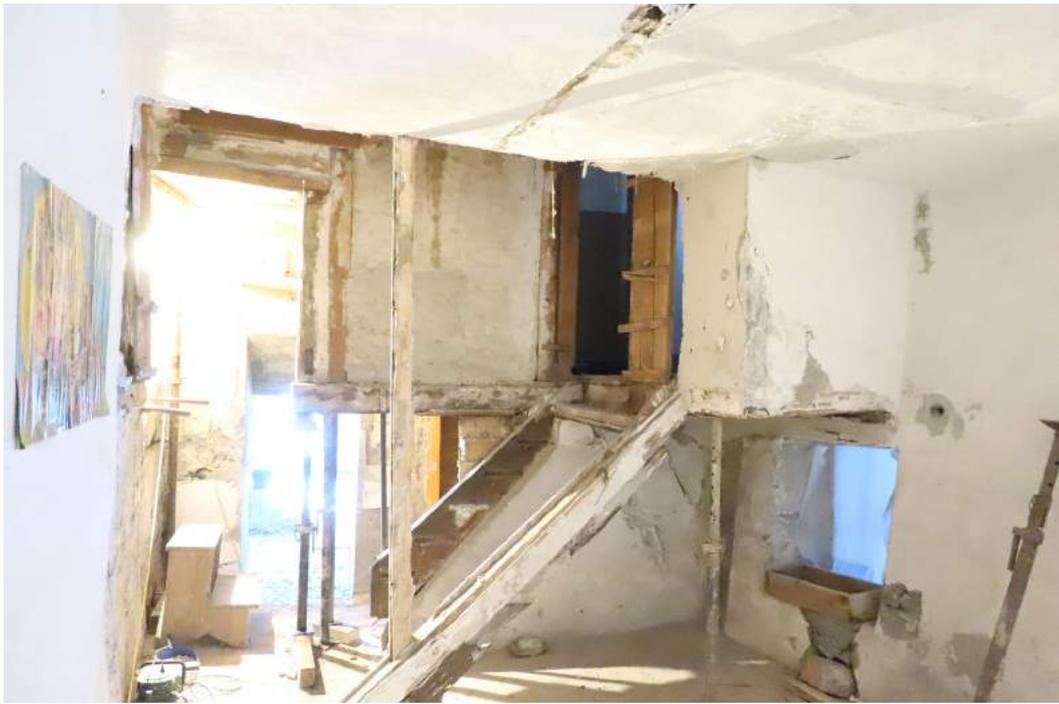
Fig. 17. Local L 4.3, vu de l'est. Les petites rampes d'escalier en bois permettent de relier des niveaux de sol prévus au départ pour des unités de bâtiment différentes les unes des autres ayant été réunies par la suite.

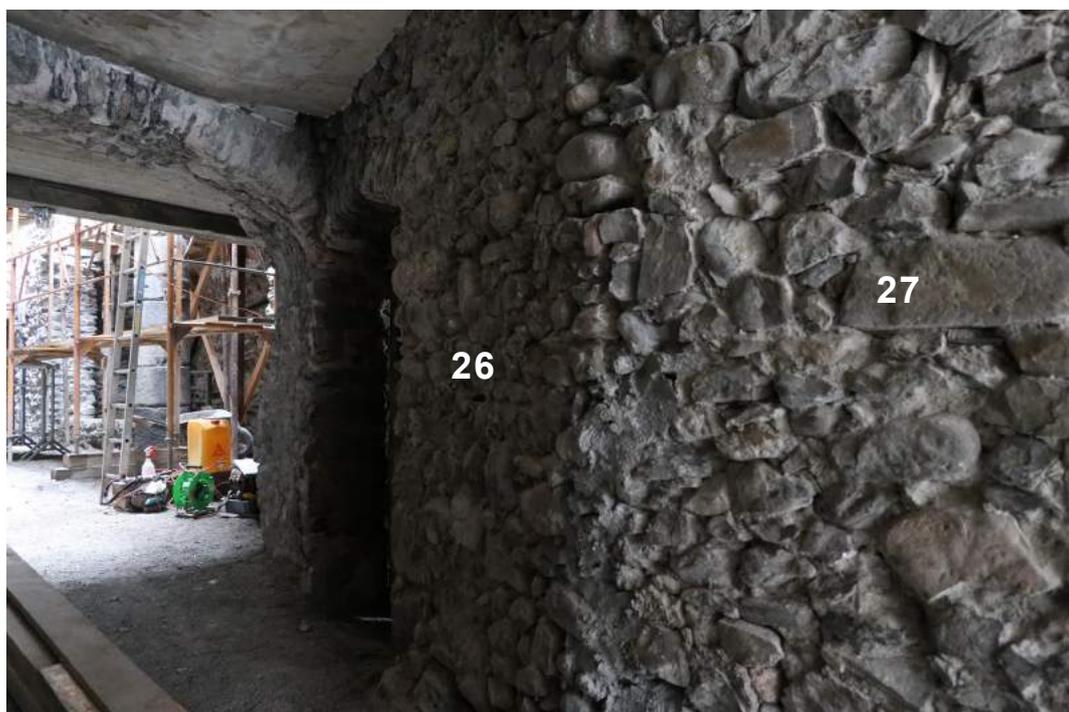
Fig.10. Paroi nord du passage sous l'aile orientale du bâtiment, permettant d'accéder à la cour avec les chars. Le mur (26) de biais par rapport à l'axe du bâtiment formait la paroi nord du passage. Lors de la modification de l'orientation du corridor, l'extrémité orientale du mur a été cassée et remplacée par un mur (27) mieux axé sur le bâtiment. Il résulte que la paroi nord du corridor présente un angle. Vue du sud.

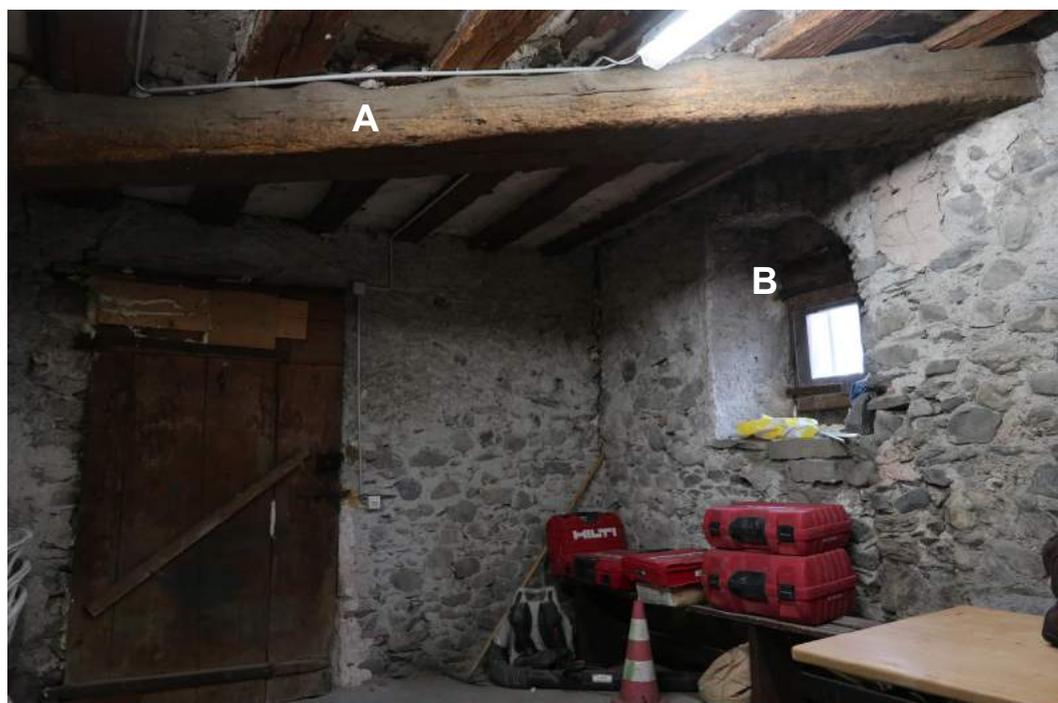
Fig. 11. Le local L. 105. Le sommier (A) en diagonale par rapport à l'axe du local pourrait avoir servi de sablière haute à la paroi sud du passage de biais. Une porte arquée (B) aujourd'hui partiellement bouchée, pourrait lui être associée. Vue du sud.

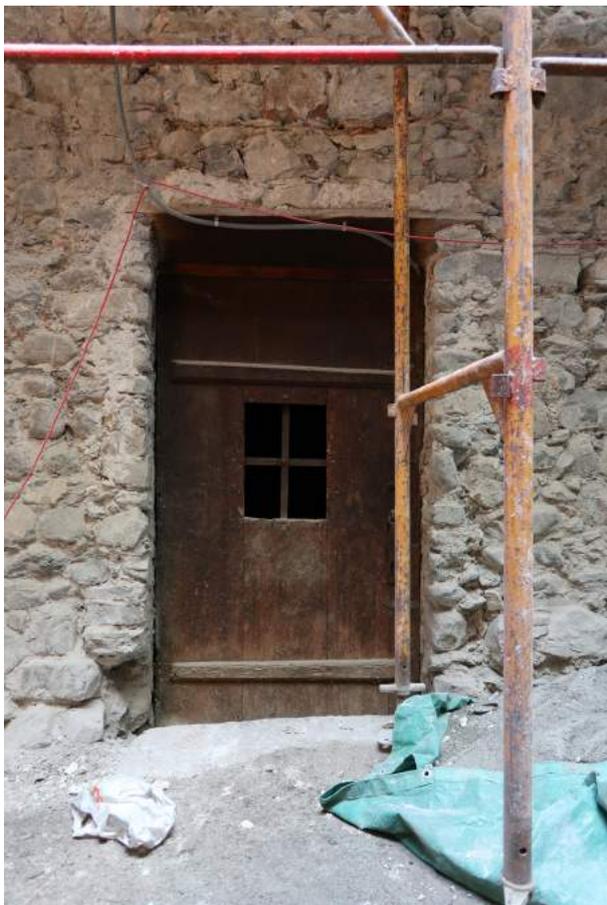
Fig. 12. Paroi sud de la cour intérieure. Porte (35) de la cave L. 106, percée dans le mur. Vue du nord.
