ST-MAURICE

MAISON GRAND-RUE 74-76-78

EXAMEN ARCHÉOLOGIQUE
PRÉLIMINAIRE (5 juillet 2018)

LOCAUX L 3.1, 3.2, 3.3
Intervention de février 2020

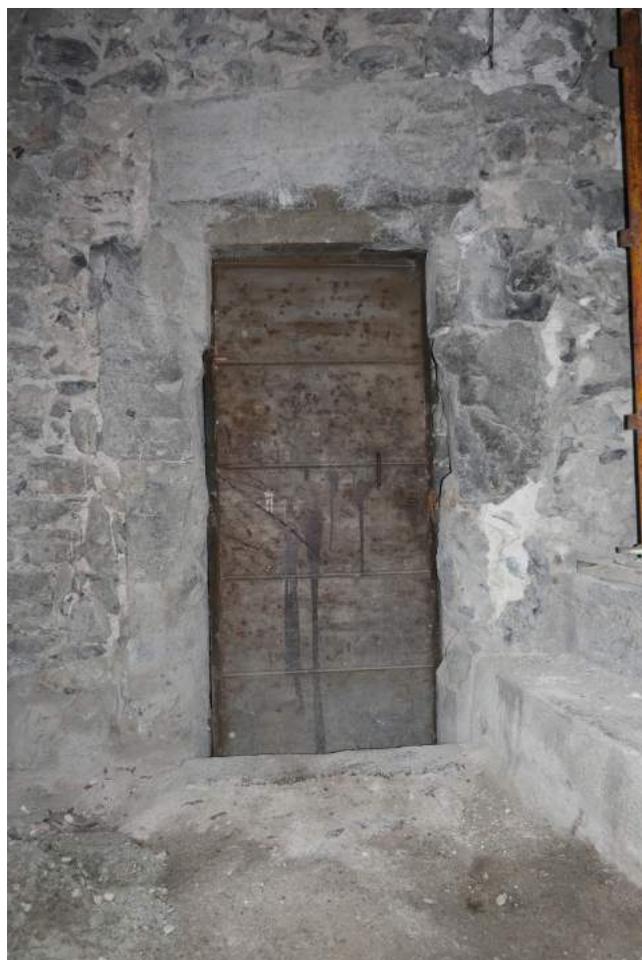
Fig. 13. Paroi sud de la cour. Porte (36) de la cave L. 107, percée dans le mur. De gros blocs ont été utilisés pour construire le cadre. Vue du nord.

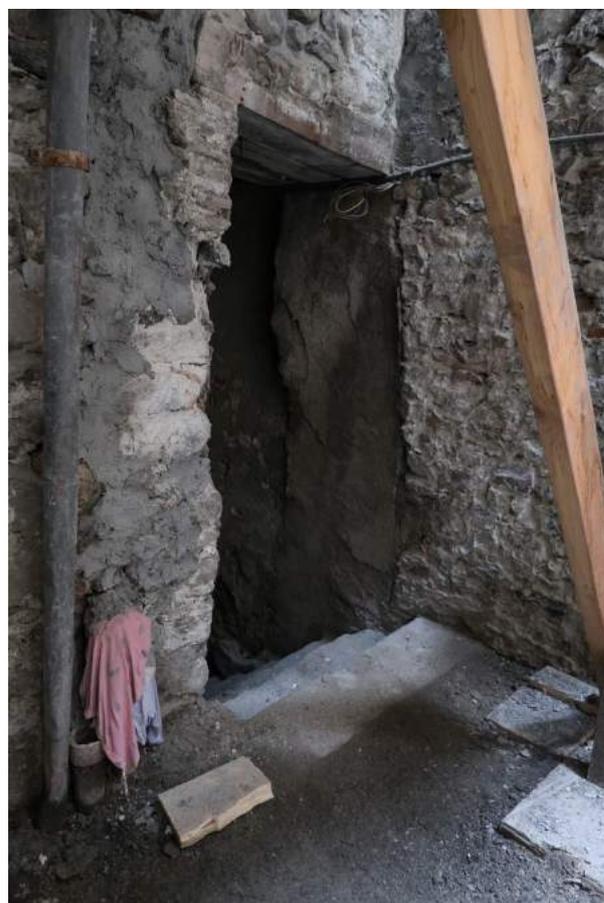
Fig. 15. Paroi nord de la cour intérieure, sous la terrasse, vue du sud-ouest. La porte actuelle (43) de la cave remplace la porte (41) lorsque celle-ci est bouchée par la voûte (actuelle) de la cave construite en 1742.

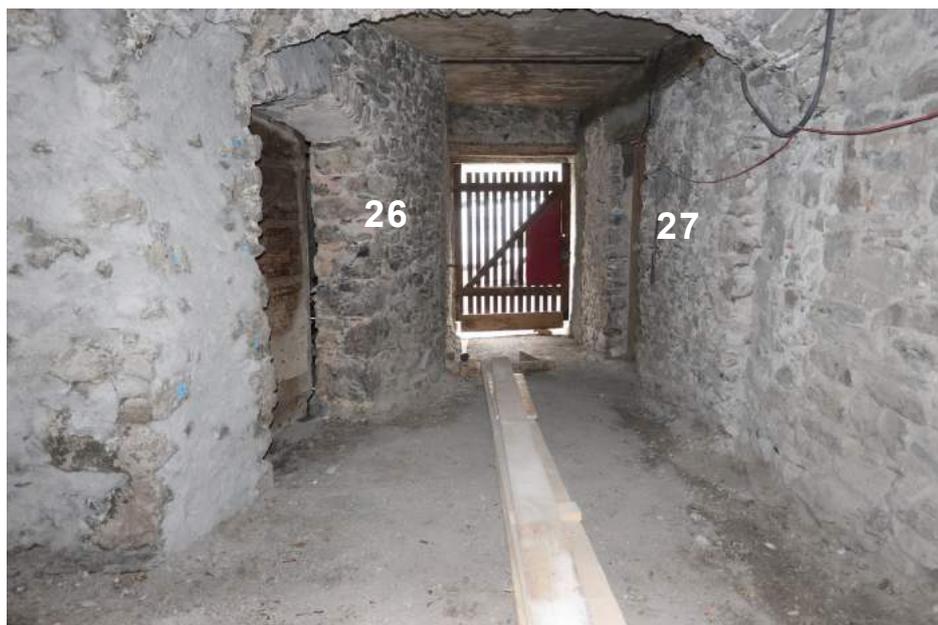
Fig. 17. Corridor d'accès actuel à la cour intérieur depuis la Place Sainte-Marie-sous-le-Bourg, vu de l'ouest. Sa paroi sud (27) est droite et orientée sur l'axe du bâtiment, mais sa paroi nord est biaisée car sa partie ouest (26) fait partie du passage antérieur de biais.

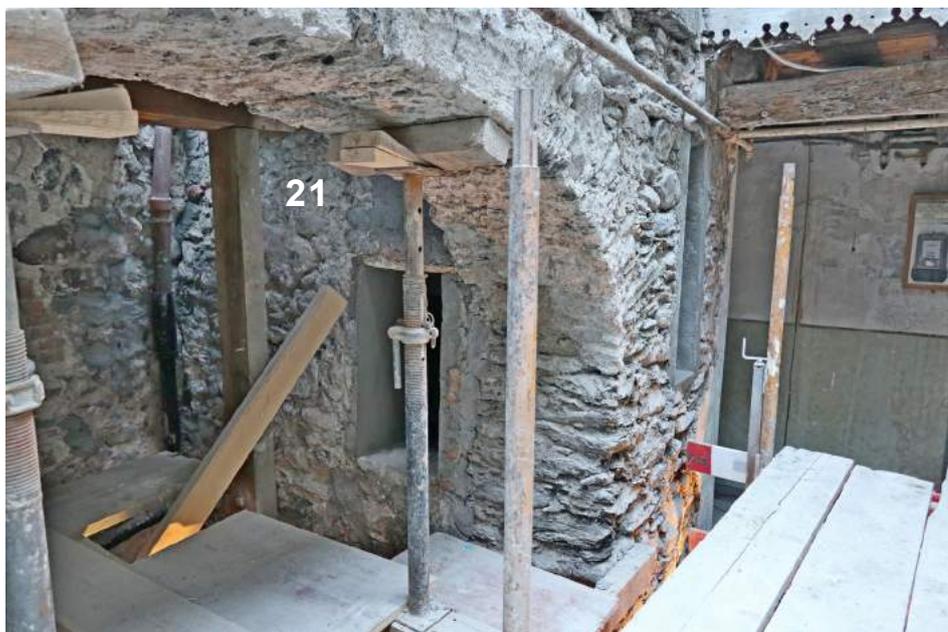
Fig. 19. Angle nord-est de la cour intérieure. Le portillon de vidange des latrines se trouve au niveau de la cour. Vue du sud.

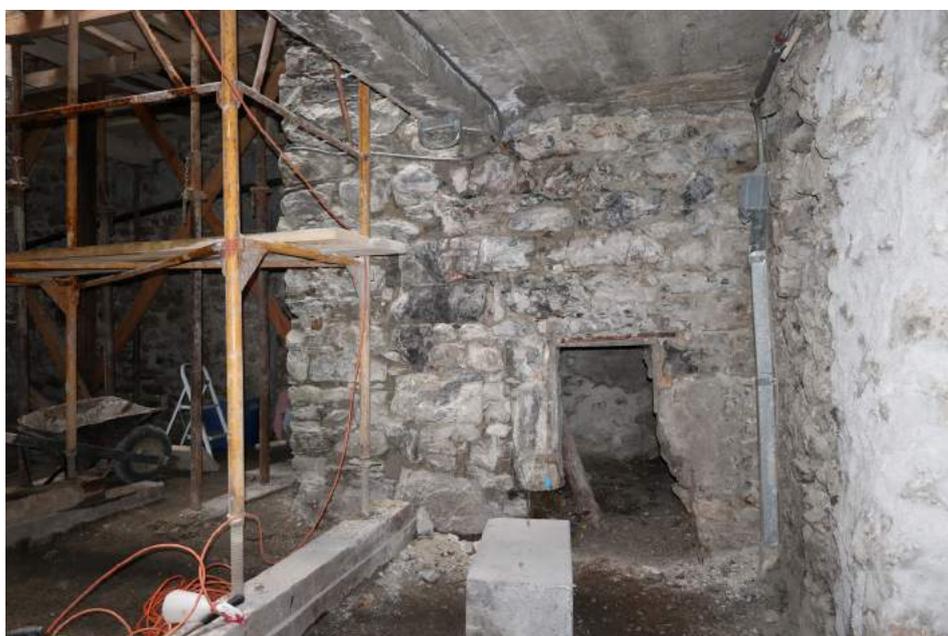
Fig. 20. Paroi nord de la cour intérieure. Vue du sud-ouest. Au 19e siècle probablement, une terrasse est créée au niveau du 1er étage. Elle est soutenue par deux arcs ancrés dans la cage des latrines et posés sur un pilastre et une colonne centrale.

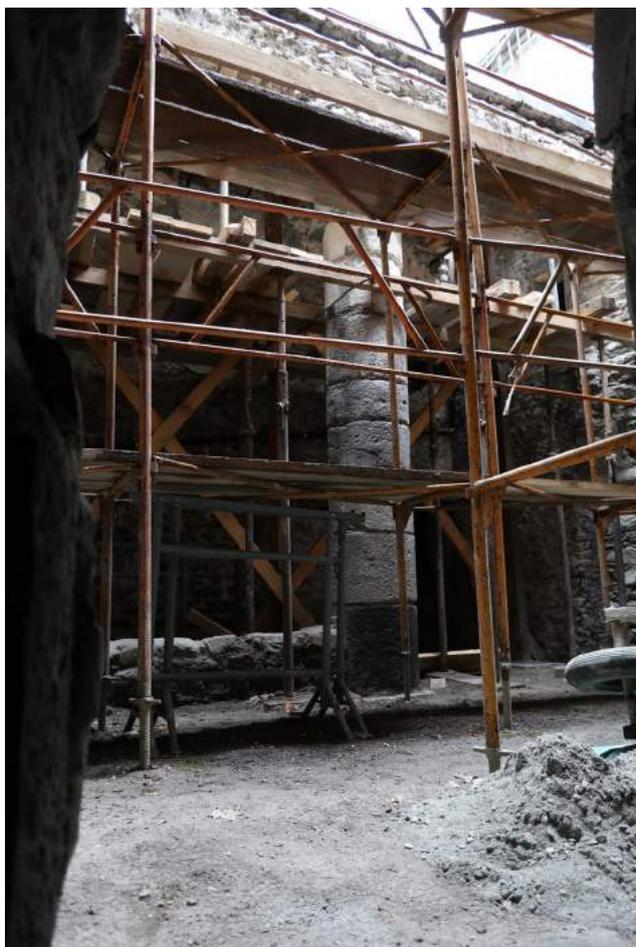
Fig. 21. Paroi nord de la cour intérieure. Colonne centrale portant les deux arcs de soutien de la terrasse du 1er étage. Les fûts de pierre sont vraisemblablement des remplois. Cet aménagement remonte probablement au 19e siècle. Vue du sud-ouest.

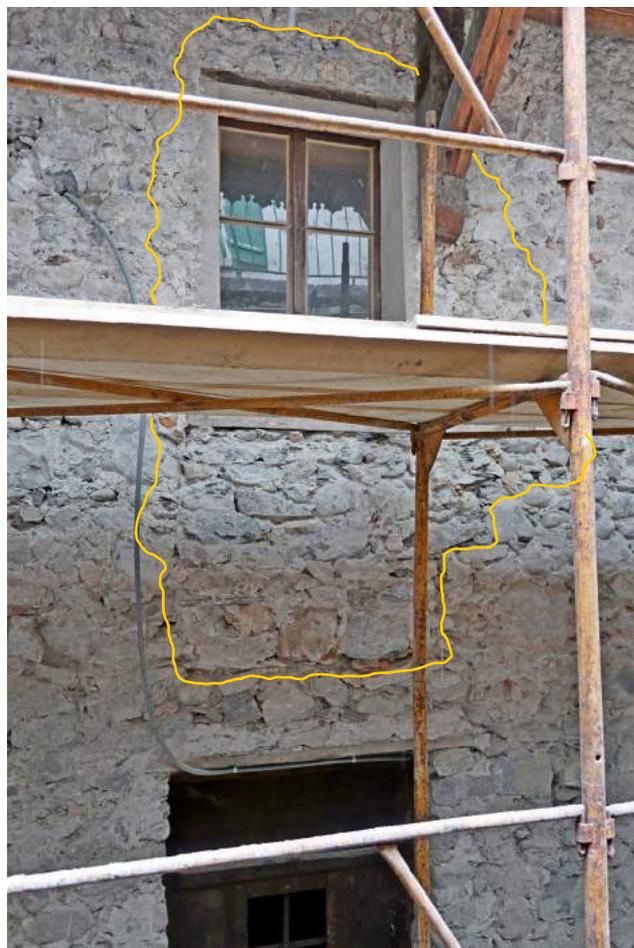
Fig. 22. Paroi sud de la cour intérieure. Fenêtre (44) ayant remplacé une porte dont l'arrachement est délimité par le trait jaune. Cette porte correspond au rez-de-chaussée actuel (aménagé en 1742). Elle suppose un escalier permettant de descendre dans la cour. Elle a vraisemblablement été remplacée par la porte actuelle (37) de la cour. Vue du nord.
