ST-MAURICE

MAISON GRAND-RUE 74-76-78

EXAMEN ARCHÉOLOGIQUE
PRÉLIMINAIRE (5 juillet 2018)

LOCAUX L 3.1, 3.2, 3.3
Intervention de février 2020

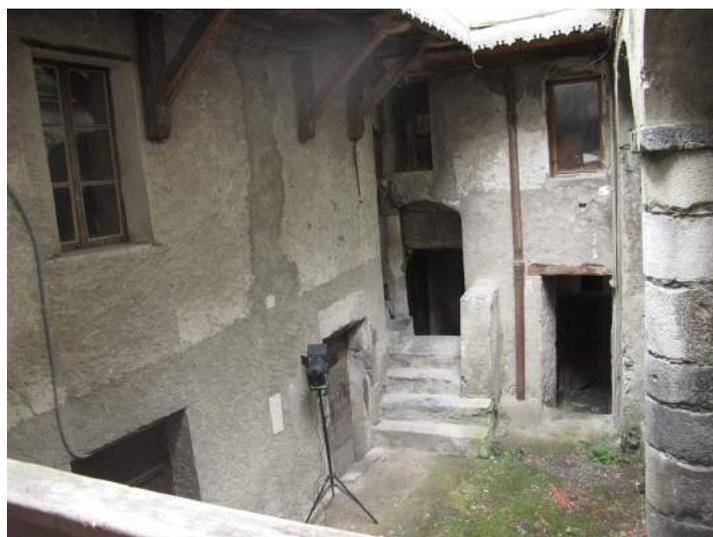
Fig. 9. La cour intérieure, vue de l'est. Si les fenêtres qui donnent sur la cour sont toutes percées dans les parois, elles suggèreraient que la cour était occupée par un bâtiment à l'origine et que ces fenêtres n'existaient pas alors.

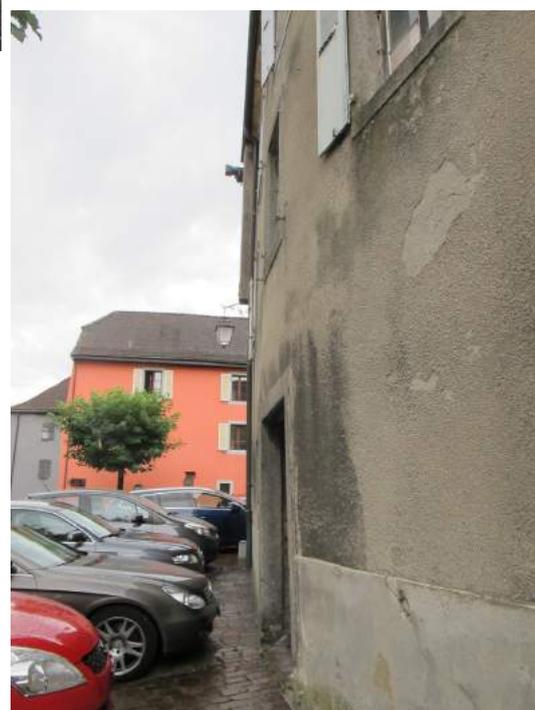
La façade orientale de la cour est instable. Elle est incurvée du côté extérieur, tandis que les sols et murs de refend du rez-de-chaussée supérieur sont affaissés vers l'est, ou fissurés (**Fig. 10**). L'analyse de la façade pourra indiquer les raisons de ces anomalies. Le processus de création de la cour pourrait être une des causes de cette instabilité.

Fig.10. Profil de la façade orientale du bâtiment, à la hauteur de la cour intérieure, vue du nord. La façade est incurvée vers l'extérieur.

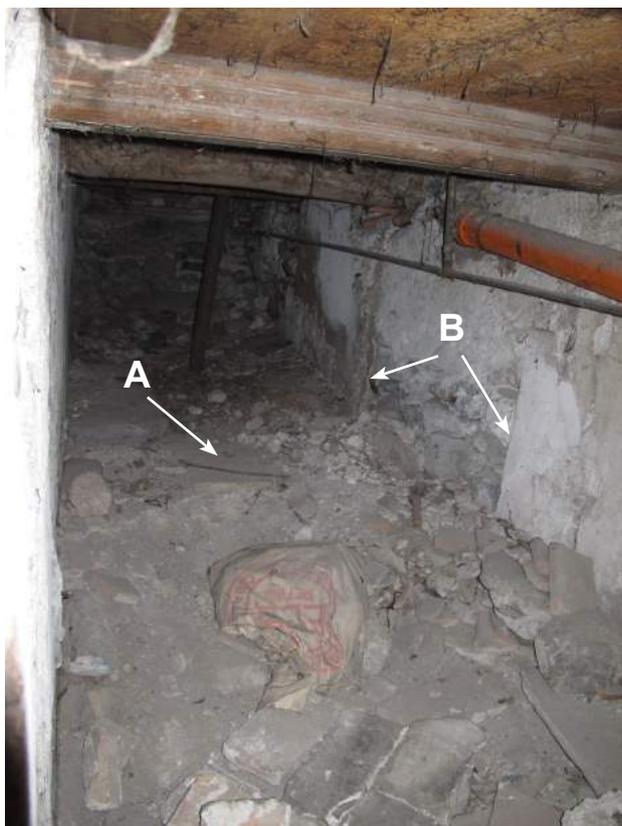
Fig. 15. Ancien passage, ou corridor, conservé sous la plancher du couloir actuel L19.2, vu du nord.
A: reste du sol en carrons de terre cuite.
B: piédroits de porte (voir Fig. 4, 3) en relation avec ce sol.

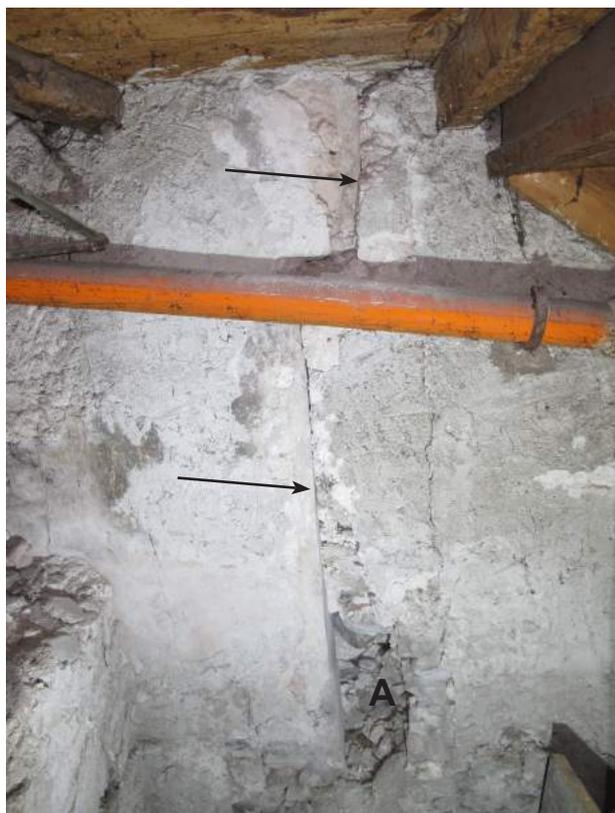
Fig. 18. Local L4.3, paroi ouest, vu de l'est.
Les flèches désignent le piédroit sud de la porte (voir **Fig. 4**, 4) aménagée d'origine dans une paroi maçonnée au plâtre surcuit de 0,20 m d'épaisseur. La maçonnerie (**A**) bouchant la porte est composée de fragments de démolition (pierres et mortier) sans liant.

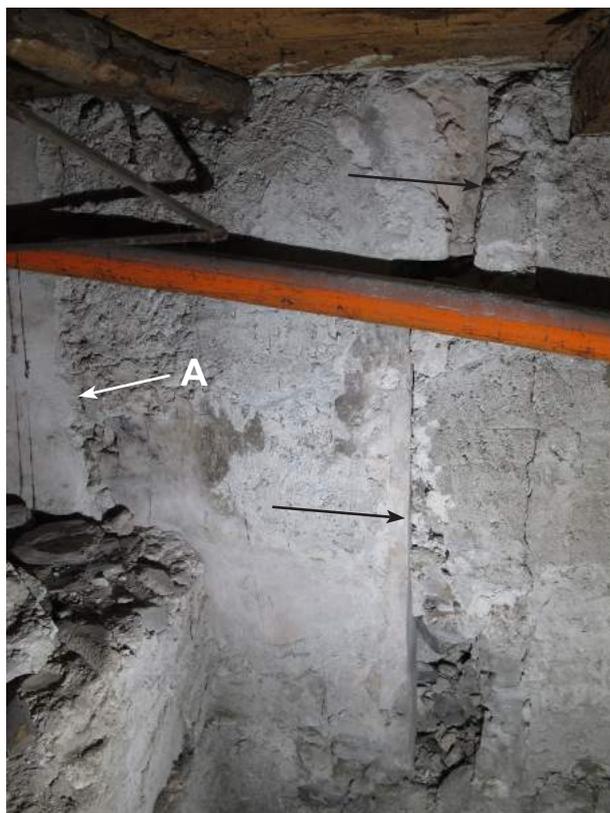
Fig. 19. Local L4.3, paroi ouest, vu de l'est.
Les flèches désignent le piédroit sud de la porte (4) aménagée d'origine dans la paroi au plâtre surcuit.
A: limite (5, sur les relevés fig. 2 et 3) dans la maçonnerie séparant la paroi au plâtre (plus ancienne) d'une reconstruction de la paroi.

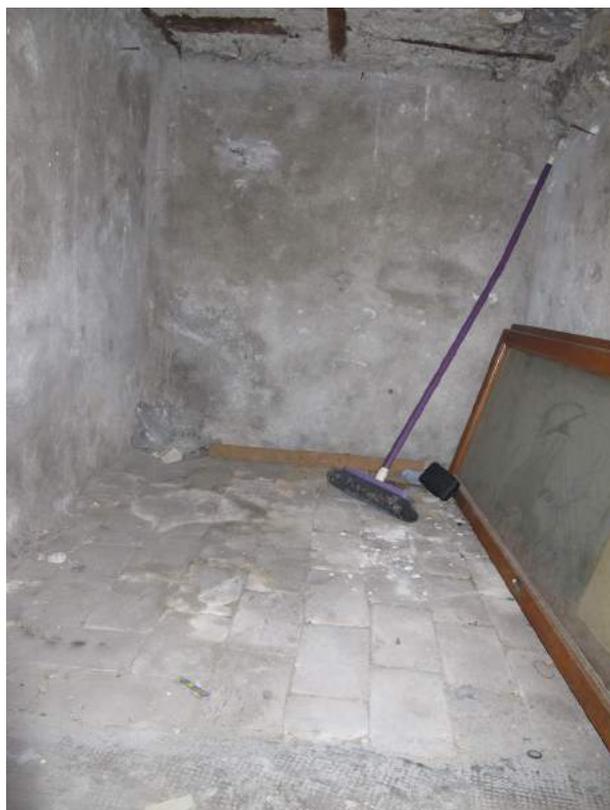
Fig. 20. Local L6.5 (E R-1), vu de l'est.
Le plafond consiste en le dessous de l'escalier de pierre (aménagé au 18^e siècle?). Le sol est couvert de carrons suggérant une époque antérieure où l'on pouvait utiliser ce local en se tenant debout.

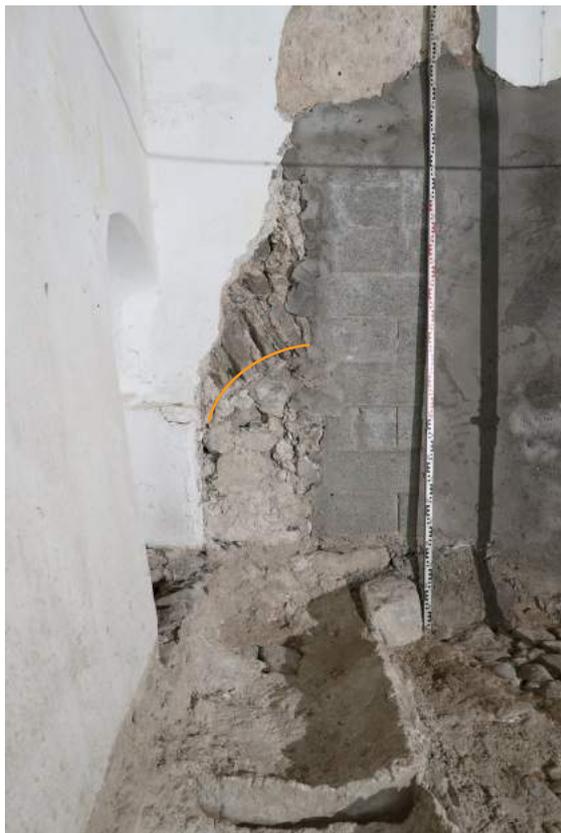
Fig.10. Paroi orientale de la salle. Elle est constituée de plusieurs maçonneries témoignant de plusieurs phases de construction. Vue de l'ouest.

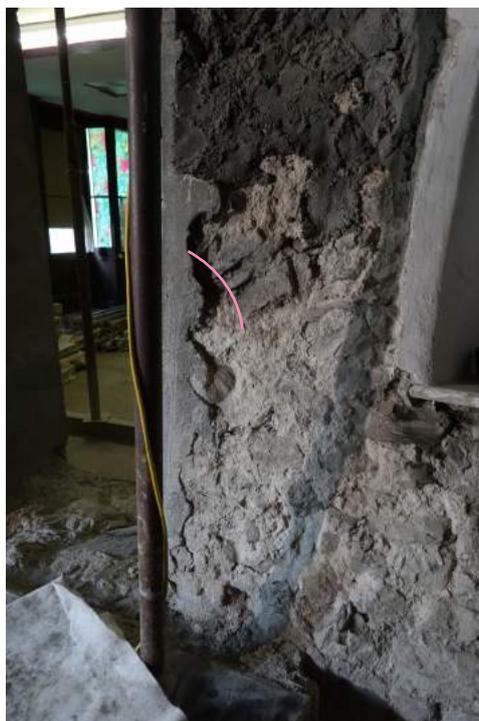
Fig.11. Petits voussoirs de l'arc (15) d'une porte ou d'une fenêtre conservés dans le piédroit de la porte récemment percée dans la paroi nord. Ils attestent l'existence d'un niveau de sol antérieur, près d'1,00m plus bas que maintenant. Vue du sud-est.

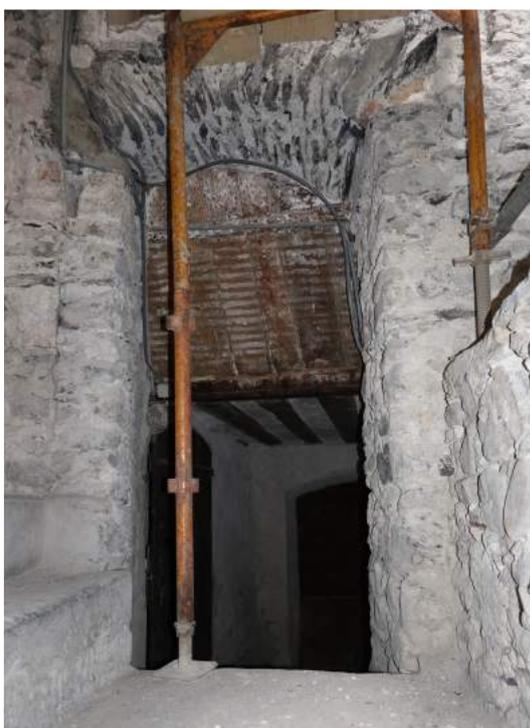
Fig. 5. Porte sous un linteau arqué, d'origine dans la paroi ouest de la cour. Son altitude et sa largeur indiquent qu'elle s'ouvrait sur un rez-de-chaussée adapté au niveau de la Grand-Rue antérieur à l'incendie de 1693.

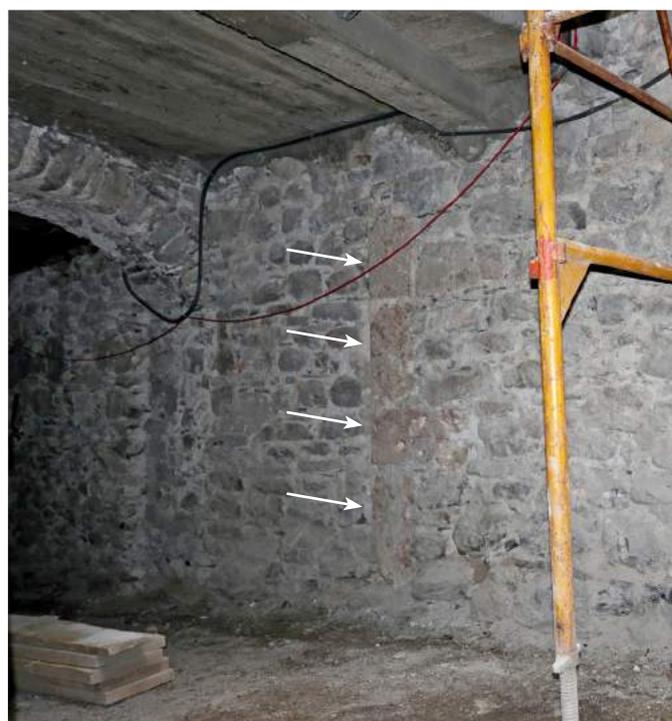
Fig. 7. Paroi sud de la cour. La porte en tuf (32) est démontée à l'exception de son piédroit ouest. Une maçonnerie (24) remplace la partie orientale disparue. Vue du nord.

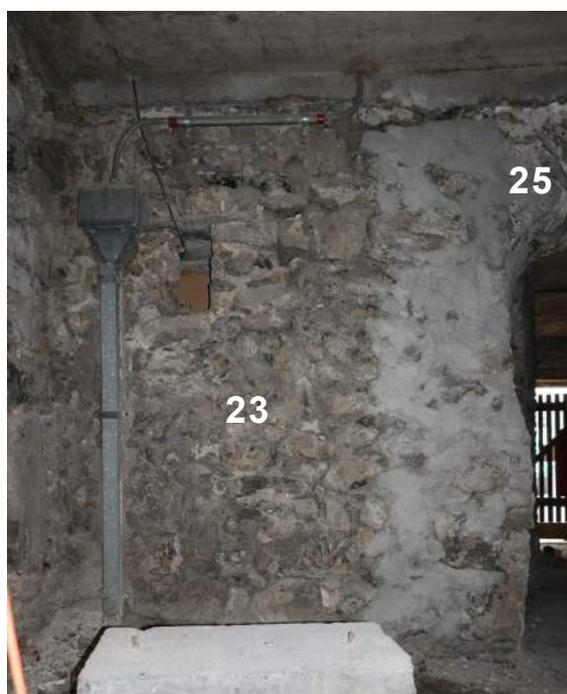
Fig. 8. Paroi est (23) de la cour intérieure. Elle ferme la cour sur son côté oriental. Elle comprend un portail d'accès (25). Vue de l'ouest.

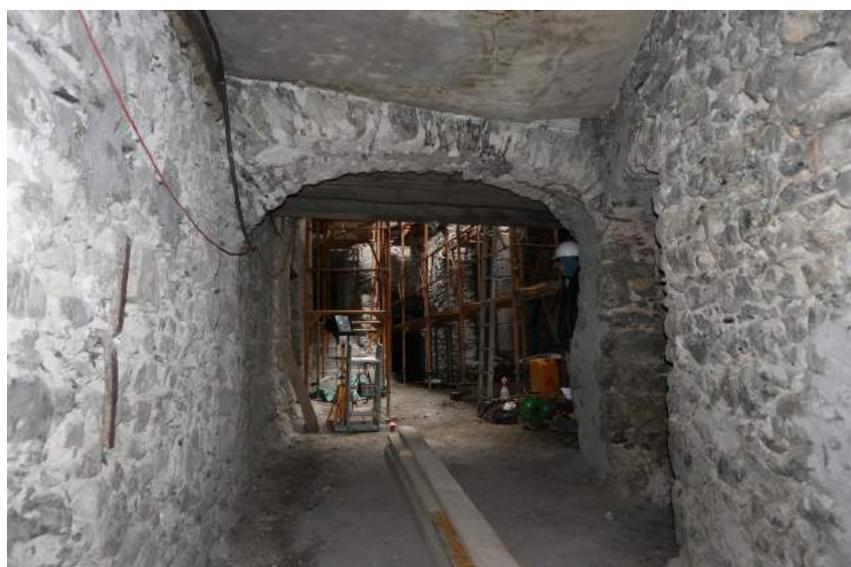
Fig. 9. Portail d'accès à la cour intérieure au bout d'un passage oblique pour les chars sous le bâtiment. Vue de l'est.

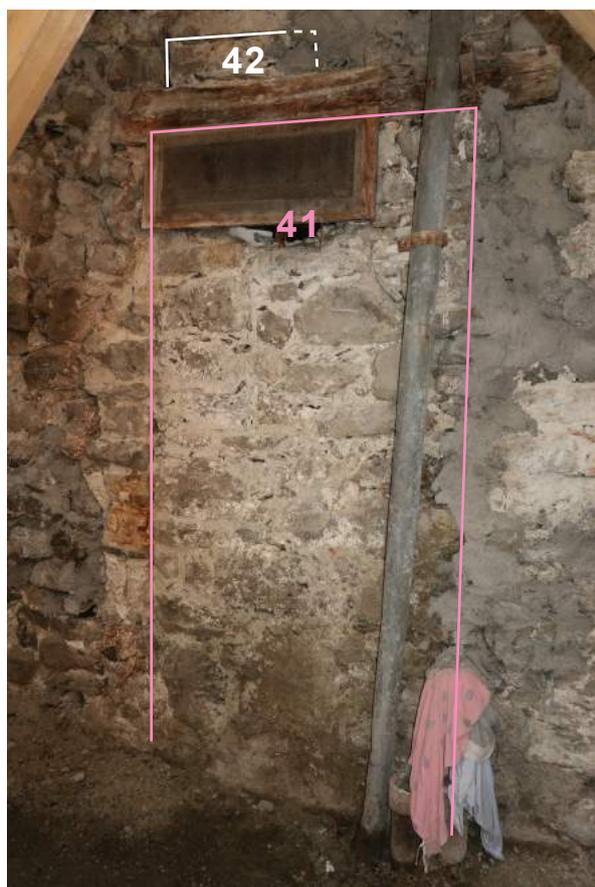
Fig. 14. Paroi nord de la cour, sous la terrasse, vue du sud-est. La petite fenêtre (42), étant d'origine dans le mur, appartient probablement à l'époque antérieure à l'incendie. Elle suppose la présence d'une cave à cet emplacement, à cette époque.

La porte (41) la remplace et rend la cave accessible par la cour en 1695. Elle est condamnée lors de la construction de la voûte de la cave lors de la mise à niveau du bâtiment en 1742.

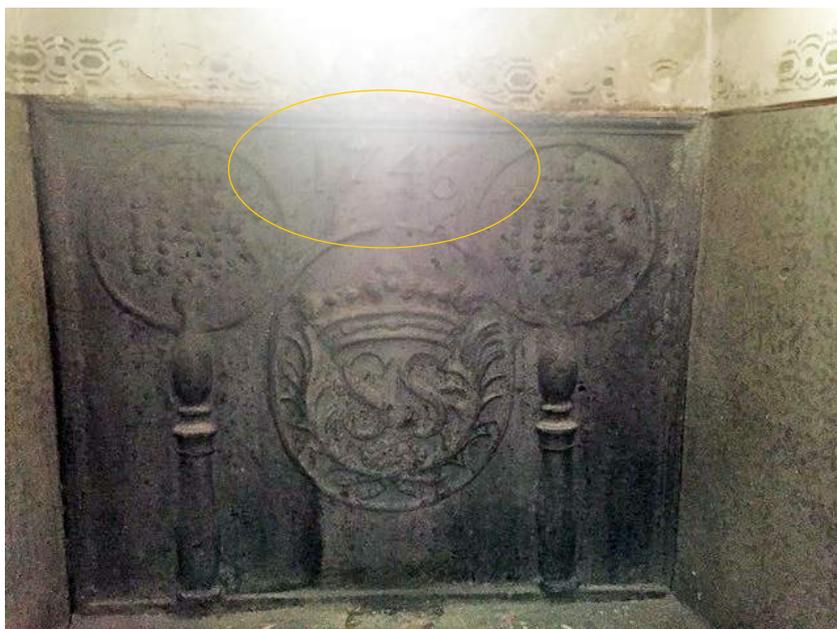
Fig. 16. Escalier actuel de la maison. Plaque de cheminée en fonte insérée dans le mur de la cage d'escalier au 1er étage. La date 1746 (dans l'ovale jaune) se réfère vraisemblablement à la construction de l'escalier. La présence de cette plaque à cet endroit, avec le motif à connotation religieuse qu'elle présente, est à étudier.
Photo: C. Piguët, Fondation Ateliers d'Artiste.

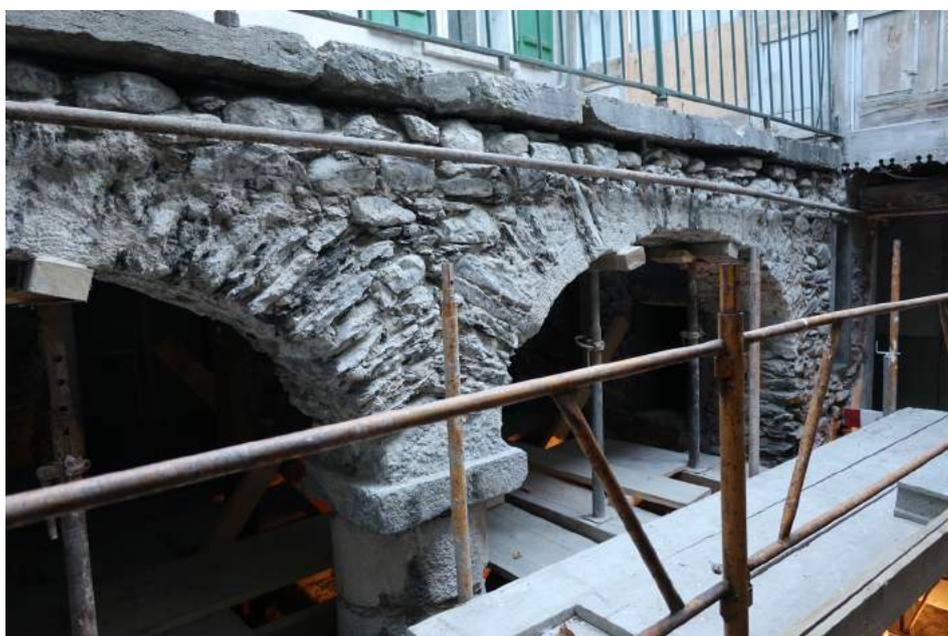
Fig. 21. Paroi nord de la cour intérieure. Colonne centrale portant les deux arcs de soutien de la terrasse du 1er étage. Les fûts de pierre sont vraisemblablement des remplois. Cet aménagement remonte probablement au 19e siècle. Vue du sud-ouest.

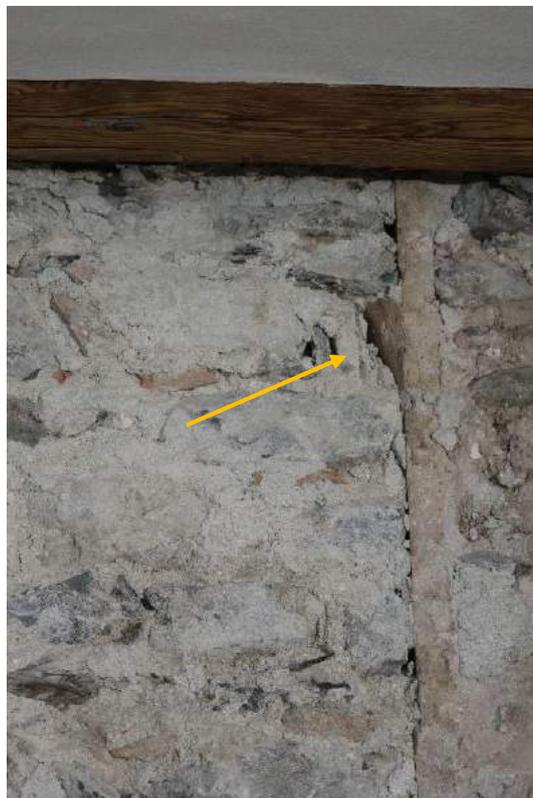
Fig. 3. Support d'étagère dans le piédroit de l'ouverture 53.
